Wallfahrtskirche auf dem Kreuzberg in Bonn

Kreuzbergkirche

Fachsicht(en): [Denkmalpflege](#)

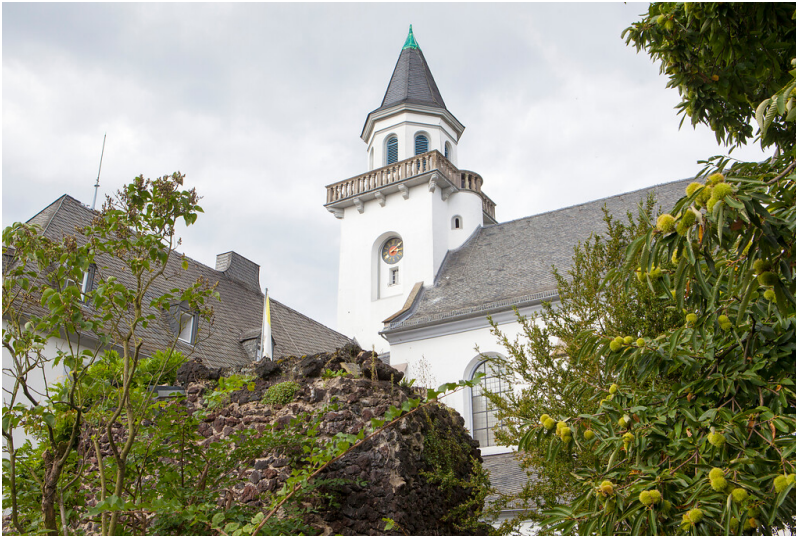
Außenansicht der Wallfahrtskirche auf dem Kreuzberg (2015)
Fotograf/Urheber: Sharon Nathan

Die Kirche ist ein kreuzgewölbter, hell verputzter Saal, dessen Seitenkapellen den Eindruck von Seitenschiffen vermitteln. Das Querschiff tritt kaum hervor, der Chor ist dreiseitig geschlossen. Die weiß verputzte Kirchenfassade ist lediglich durch Strebepfeiler gegliedert, Rundbogenfenster sind schmucklos in die Fassade eingelassen. Über dem Saal liegt ein Satteldach, den niedrigeren

Seitenkapellen liegen Pultdächer auf. Der vorgelagerte Westturm wird von einer Balustrade abgeschlossen und in ein durchfenstertes Achteck überführt, welches ein spitzes Zelt Dach trägt. Im Osten schließt sich an den Chor der Kirche der lange, zweigeschossige Stiegenbau an, der ein geschweiftes Dach mit Laterne trägt. Die dreiachsige Pilasterfassade und ihr Portal präsentieren als Bauzier die Leidenswerkzeuge Christi. Die mittlere Achse wird durch einen von Säulen gestützten Altan hervorgehoben, auf dem sich die Skulpturen einer Ecce-Homo-Gruppe befinden. Eine Scheinuhr zeigt die Stunde der Vorführung Christi an. Im Inneren gelangt man über die 28 Stufen der dreiarmligen Treppe zu einer dreischiffigen kreuzgewölbten Kapelle mit einer Kreuzigungsgruppe, an die sich das Fürstenoratorium anschließt. Dessen Deckenfresko zeigt die Auferstehung Christi.
