Wallfahrtskirche auf dem Kreuzberg in Bonn

Kreuzbergkirche

Fachsicht(en): [Denkmalpflege](#)

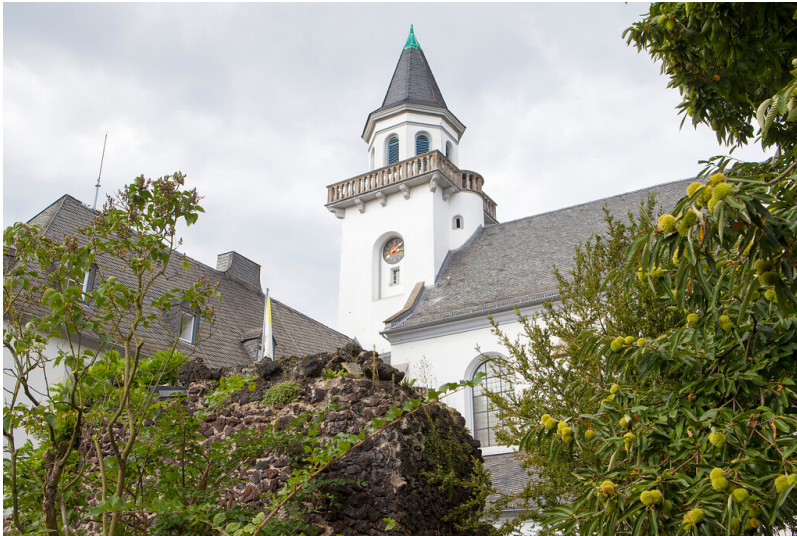
Außenansicht der Wallfahrtskirche auf dem Kreuzberg (2015)
Fotograf/Urheber: Sharon Nathan

Die Kirche ist ein kreuzgewölbter, hell verputzter Saal, dessen Seitenkapellen den Eindruck von Seitenschiffen vermitteln. Das Querschiff tritt kaum hervor, der Chor ist dreiseitig geschlossen. Die weiß verputzte Kirchenfassade ist lediglich durch Strebepfeiler gegliedert, Rundbogenfenster sind schmucklos in die Fassade eingelassen. Über dem Saal liegt ein Satteldach, den niedrigeren

Seitenkapellen liegen Pultdächer auf. Der vorgelagerte Westturm wird von einer Balustrade abgeschlossen und in ein durchfenstertes Achteck überführt, welches ein spitzes Zeltdach trägt. Im Osten schließt sich an den Chor der Kirche der lange, zweigeschossige Stiegenbau an, der ein geschweiftes Dach mit Laterne trägt. Die dreiachsige Pilasterfassade und ihr Portal präsentieren als Bauzier die Leidenswerkzeuge Christi. Die mittlere Achse wird durch einen von Säulen gestützten Altan hervorgehoben, auf dem sich die Skulpturen einer Ecce-Homo-Gruppe befinden. Eine Scheinuhr zeigt die Stunde der Vorführung Christi an. Im Inneren gelangt man über die 28 Stufen der dreiarmligen Treppe zu einer dreischiffigen kreuzgewölbten Kapelle mit einer Kreuzigungsgruppe, an die sich das Fürstenoratorium anschließt. Dessen Deckenfresko zeigt die Auferstehung Christi.
