# Wallfahrtskirche auf dem Kreuzberg in Bonn

## Kreuzbergkirche

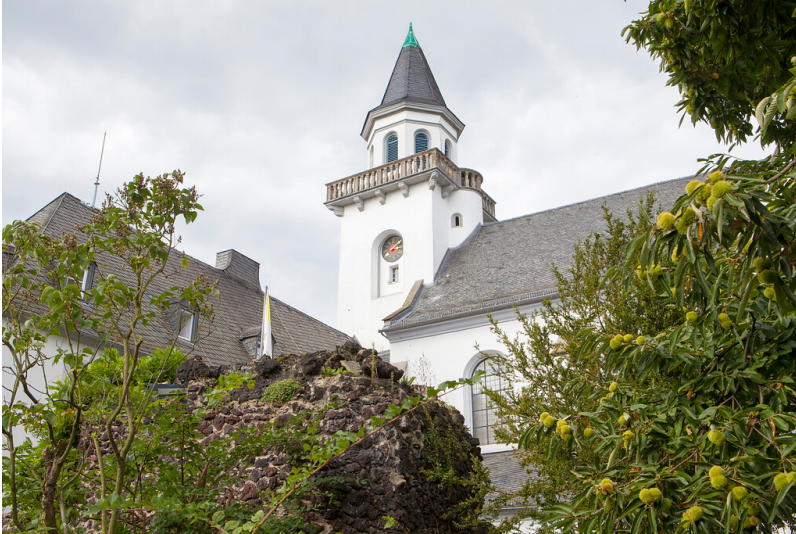
Außenansicht der Wallfahrtskirche auf dem Kreuzberg (2015)  
Fotograf/Urheber: Sharon Nathan

Die Kirche ist ein kreuzgewölbter, hell verputzter Saal, dessen Seitenkapellen den Eindruck von Seitenschiffen vermitteln. Das Querschiff tritt kaum hervor, der Chor ist dreiseitig geschlossen. Die weiß verputzte Kirchenfassade ist lediglich durch Strebepfeiler gegliedert, Rundbogenfenster sind schmucklos in die Fassade eingelassen. Über dem Saal liegt ein Satteldach, den niedrigeren

Seitenkapellen liegen Pultdächer auf. Der vorgelagerte Westturm wird von einer Balustrade abgeschlossen und in ein durchfenstertes Achteck überführt, welches ein spitzes Zeltdach trägt. Im Osten schließt sich an den Chor der Kirche der lange, zweigeschossige Stiegenbau an, der ein geschweiftes Dach mit Laterne trägt. Die dreiachsige Pilasterfassade und ihr Portal präsentieren als Bauzier die Leidenswerkzeuge Christi. Die mittlere Achse wird durch einen von Säulen gestützten Altan hervorgehoben, auf dem sich die Skulpturen einer Ecce-Homo-Gruppe befinden. Eine Scheinuhr zeigt die Stunde der Vorführung Christi an. Im Inneren gelangt man über die 28 Stufen der dreiarmligen Treppe zu einer dreischiffigen kreuzgewölbten Kapelle mit einer Kreuzigungsgruppe, an die sich das Fürstenoratorium anschließt. Dessen Deckenfresko zeigt die Auferstehung Christi.
