Wallfahrtskirche auf dem Kreuzberg in Bonn Kreuzbergkirche

Fachsicht(en): Denkmalpflege

Gemeinde(n): Bonn

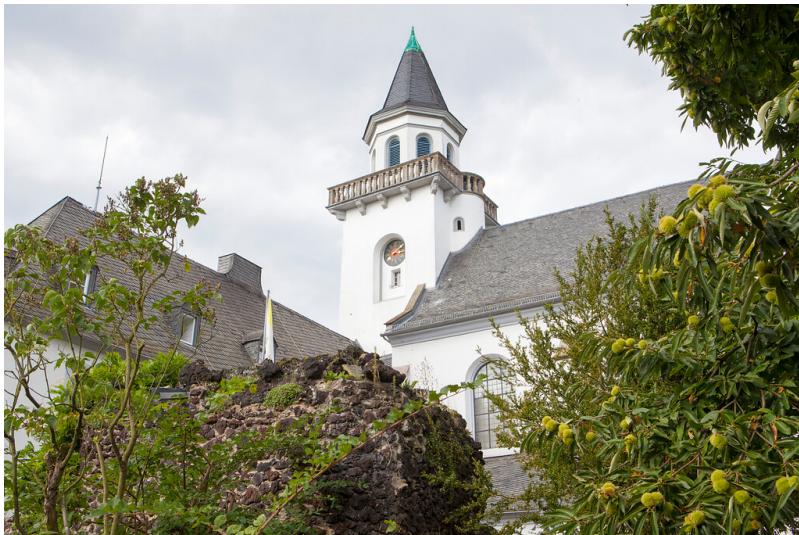
Außenansicht der Wallfahrtskirche auf dem Kreuzberg (2015)
Fotograf/Urheber: Sharon Nathan

Die Kirche ist ein kreuzgewölbter, hell verputzter Saal, dessen Seitenkapellen den Eindruck von Seitenschiffen vermitteln. Das Querschiff tritt kaum hervor, der Chor ist dreiseitig geschlossen. Die weiß verputzte Kirchenfassade ist lediglich durch Strebepfeiler gegliedert, Rundbogenfenster sind schmucklos in die Fassade eingelassen. Über dem Saal liegt ein Satteldach, den niedrigeren

Seitenkapellen liegen Pultdächer auf. Der vorgelagerte Westturm wird von einer Balustrade abgeschlossen und in ein durchfenstertes Achteck überführt, welches ein spitzes Zeltdach trägt. Im Osten schließt sich an den Chor der Kirche der lange, zweigeschossige Stiegenbau an, der ein geschweiftes Dach mit Laterne trägt. Die dreiachsige Pilasterfassade und ihr Portal präsentieren als Bauzier die Leidenswerkzeuge Christi. Die mittlere Achse wird durch einen von Säulen gestützten Altan hervorgehoben, auf dem sich die Skulpturen einer Ecce-Homo-Gruppe befinden. Eine Scheinuhr zeigt die Stunde der Vorführung Christi an. Im Inneren gelangt man über die 28 Stufen der dreitürmigen Treppe zu einer dreischiffigen kreuzgewölbten Kapelle mit einer Kreuzigungsgruppe, an die sich das Fürstenoratorium anschließt. Dessen Deckenfresko zeigt die Auferstehung Christi.
