Oberlerbacher Hof

Schlagwörter: Bruchsteinmauerwerk, Hof (Landwirtschaft), Holzfachwerkbauweise, Stall, Bauernhaus

Fachsicht(en): Denkmalpflege

Gemeinde(n): Bergisch Gladbach

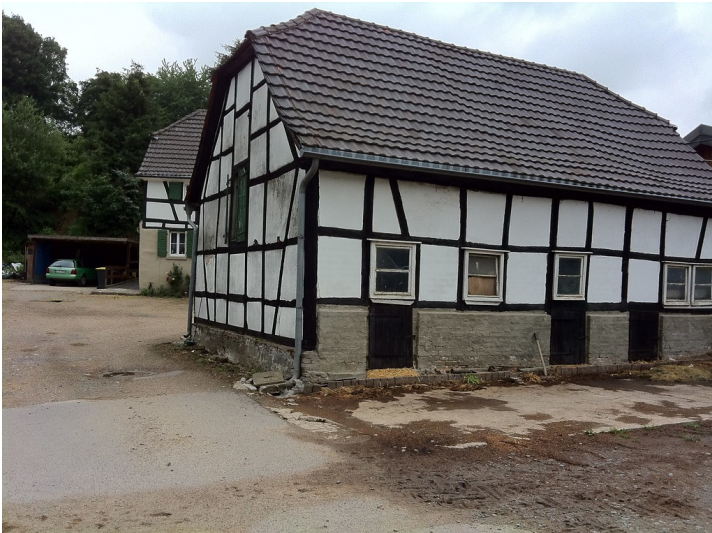
Oberlerbacher Hof, Stall
Fotograf/Urheber: Hentrich, Anne

Der Oberlerbacher Hof ist ein Gehöft, dessen historische Substanz ein stattliches zweigeschossiges Wohnhaus und ein Stallgebäude umfasst. Das rückseitig im Hof angeordnete Wohnhaus besitzt ein bruchsteingemauertes, verputztes Erdgeschoss, auf dem das in Fachwerk aufgeführte Erdgeschoss aufsitzt. Die Vorderseite wird durch einen breiten, aus der Mitte verschobenen Risalit akzentuiert. Sowohl der Risalit wie auch die Seitenfronten schließen mit Krüppelwalmdächern ab. Rückseitig ist an das Wohnhaus ein zweigeschossiger, teilverschiefelter Anbau angefügt. Zur Straße hin wird die Hofanlage durch einen Stall abgeschlossen. Der eingeschossige Fachwerkbau wurde auf einem Bruchsteinsockel errichtet, auf dem die Schwellenbalken aufliegen.
