Oberlerbacher Hof

Gut Lerbach

Schlagwörter: Bruchsteinmauerwerk, Hof (Landwirtschaft), Holzfachwerkbauweise, Stall, Bauernhaus

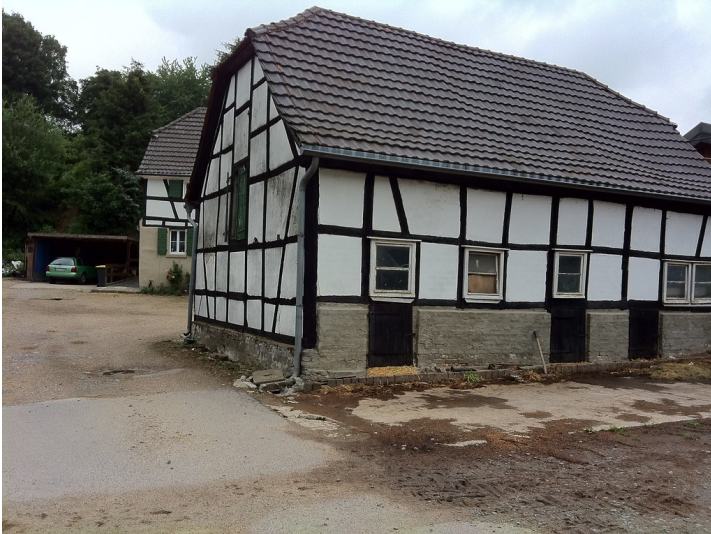
Oberlerbacher Hof, Stall
Fotograf/Urheber: Hentrich, Anne

Der Oberlerbacher Hof ist ein Gehöft, dessen historische Substanz ein stattliches zweigeschossiges Wohnhaus und ein Stallgebäude umfasst. Das rückseitig im Hof angeordnete Wohnhaus besitzt ein bruchsteingemauertes, verputztes Erdgeschoss, auf dem das in Fachwerk aufgeführte Erdgeschoss aufsitzt. Die Vorderseite wird durch einen breiten, aus der Mitte verschobenen Risalit akzentuiert. Sowohl der Risalit wie auch die Seitenfronten schließen mit Krüppelwalmdächern ab. Rückseitig ist an das Wohnhaus ein zweigeschossiger, teilverschieferter Anbau angefügt. Zur Straße hin wird die Hofanlage durch einen Stall abgeschlossen. Der eingeschossige Fachwerkbau wurde auf einem Bruchsteinsockel errichtet, auf dem die Schwellenbalken aufliegen.
