# Ringwallanlage Hangelstein bei Gießen-Wieseck

Fachsicht(en): Archäologie

Gemeinde(n): Gießen

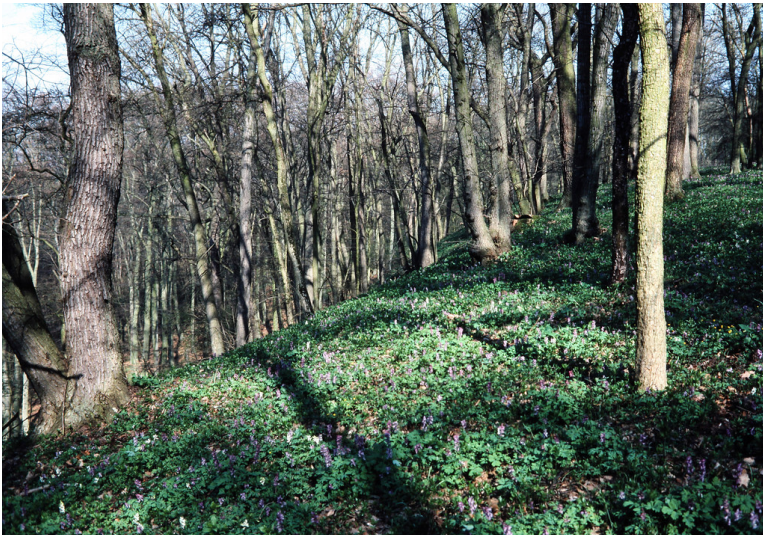
Wallkante am nördlichen Spornrand der Ringwallanlage Hangelstein bei Gießen-Wieseck (1995).  
Fotograf/Urheber: Eckehart Schubert

Der markanteste Teil der Befestigung ist das etwa 50 Meter lange Steinversturz-Querband, das den westwärts vorspringenden Sporn unterhalb der Bergkuppe abriegelt und von Hangkante zu Hangkante reicht. Verstärkt wird es durch eine in etwa 40 Meter Abstand vorgelagerte Grabenkonstruktion, die den Sporn auf seiner gesamten Breite abtrennt. Beide Riegel bilden offenbar eine Einheit und unterscheiden sich in ihrer Struktur von den übrigen Teilen des Befestigungswerkes. Den Sporn begleitet an seiner Nord- wie an seiner Südflanke je eine deutliche Hangkante, die rechtwinklig knapp hinter dem Quergraben einsetzt und auf der Südseite sogar leicht nach innen einzieht, ohne dass ein fester Anschluss erkennbar würde. In diesen Hangkanten darf man wohl Wall- bzw. alte Mauerreste vermuten. Die nördliche Kante läuft nach etwa 80 Metern im allmählich flacher werdenden Hang aus, während ihr südlicher Gegenpart sich über eine Distanz von 210 Meter verfolgen lässt und nach anfänglicher Westrichtung südwestlich umbiegt, bis er den Rand eines kleinen, heute aufgelassenen Steinbruchs erreicht. Der weitere Wallverlauf wird erst wieder 60 Meter westlich unterhalb des modernen Fahrwegs nahe dem Steinbruchwestrand als leichte Kante sichtbar, bis er nach

Über den weiteren Verlauf am nördlichen Steilhang des Spornes sind wir auf Vermutungen angewiesen. Steinversturz auf der Böschung könnte von Mauerresten stammen, doch muss die genaue Mauerführung einstweilen völlig offenbleiben. Die Gesamtanlage mit einer Fläche von 6 Hektar präsentiert sich offenbar als eine Art von Oberburg im Bereich des Spornkammes, der nach Norden zu eine befestigte tiefere Siedlungsterrasse vorgelagert ist, die auch über Wasservorkommen verfügt. Sichere Bebauungsspuren im Inneren fehlen. Insgesamt deuten die Befunde auf eine mindestens zweiperiodige Befestigung hin, deren größerer Teil mit den stark nivellierten und zu Hangkanten verschliffenen Wällen einen prähistorischen Eindruck macht, während der kurze steinerne Querriegel mit vorgelagertem Graben, der den Sporn nach Osten hin abtrennt, jüngerer Zeitstellung zu sein scheint.
