## Empfangsgebäude Bahnhof Horrem 1841 bis 2012

Fachsicht(en): Kulturlandschaftspflege

Gemeinde(n): Kerpen (Nordrhein-Westfalen)

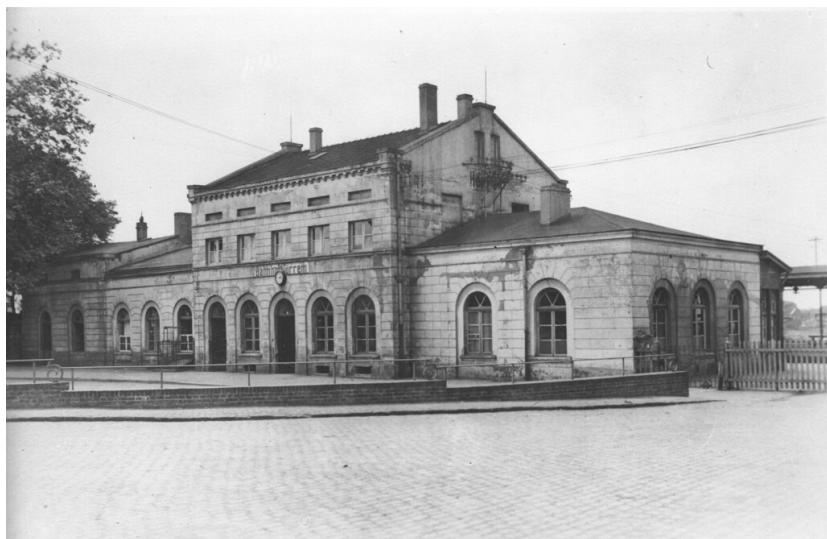
Bahnhof Horrem, Empfangsgebäude (um 1910).

Das Gebäude in Horrem errichtete man in massiver Steinbauweise mit abgesetzten Gewänden für Fenster und Türen. Da es freistehend geplant und damit den Witterungsverhältnissen ausgesetzt war, kam ein Fachwerkbau nicht in Frage. Der mehrgliedrige Bau bestand aus einem zweistöckigen Mittelbau mit fünf Achsen auf der Straßenseite unter einem Giebeldach. Auf beiden Schmalseiten waren weitere einstöckige Funktionsbauten angeschlossen. Der Zugang von der Straße erfolgte durch eine hohe Tür in der Mittelachse, die ansonsten nicht weiter abgesetzt war. Im Erdgeschoss gab es hohe rundbogige Sprossenfenster, im Obergeschoss kleine rechteckige Sprossenfenster mit Oberlichtern. Im Mittelbau befanden sich die Warträume, die Fahrkartenausgabe. Im Obergeschoss hatte man Beamtenwohnungen eingerichtet.

Die Fenstergliederung setzte sich in den Seitenbauten fort. Die Abstände waren der Aufteilung in den Räumen angepasst. Nach Osten war ein breiter zweiachsiger Bau mit abgewalmten Dach mit dem Bahnhofsrastaurant angefügt. Nach Westen folgte einem dreiachsigen Zwischenbau ein weiterer Baukörper, der einstöckig war und ebenfalls ein abgewalmtes Dach besaß. Hier fanden sich Funktionsräume der Bahn, wie Gepäck- und Güterabfertigung. Dieser Gebäudeteil wurde offenbar nachträglich angefügt (wohl in den 1890er Jahren).
