# Empfangsgebäude Bahnhof Horrem 1841 bis 2012

Gemeinde(n): Kerpen (Nordrhein-Westfalen)

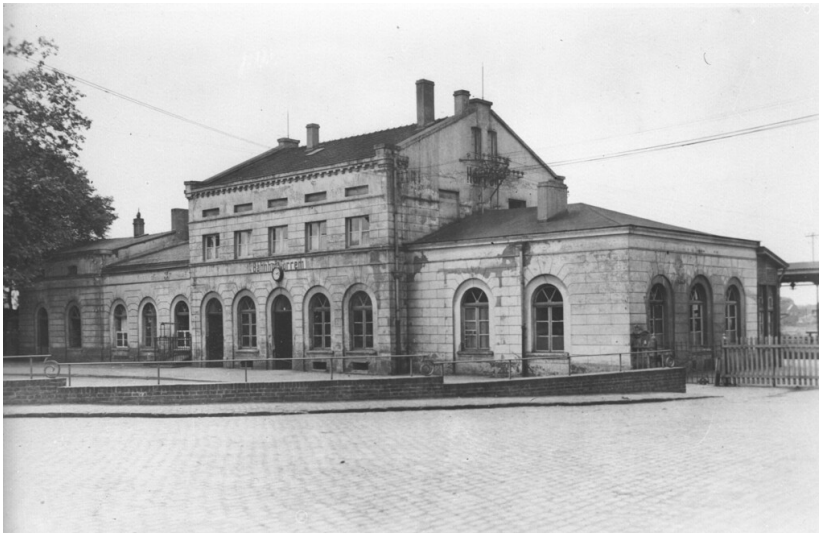
Bahnhof Horrem, Empfangsgebäude (um 1910).  
Fotograf/Urheber: Unbekannt

Das Gebäude in Horrem errichtete man in massiver Steinbauweise mit abgesetzten Gewänden für Fenster und Türen. Da es freistehend geplant und damit den Witterungsverhältnissen ausgesetzt war, kam ein Fachwerkbau nicht in Frage. Der mehrgliedrige Bau bestand aus einem zweistöckigen Mittelbau mit fünf Achsen auf der Straßenseite unter einem Giebeldach. Auf beiden Schmalseiten waren weitere einstöckige Funktionsbauten angeschlossen. Der Zugang von der Straße erfolgte durch eine hohe Tür in der Mittelachse, die ansonsten nicht weiter abgesetzt war. Im Erdgeschoss gab es hohe rundbogige Sprossenfenster, im Obergeschoss kleine rechteckige Sprossenfenster mit Oberlichtern. Im Mittelbau befanden sich die Warteräume, die Fahrkartenausgabe. Im Obergeschoss hatte man Beamtenwohnungen eingerichtet.

Die Fenstergliederung setzte sich in den Seitenbauten fort. Die Abstände waren der Aufteilung in den Räumen angepasst. Nach Osten war ein breiter zweiachsiger Bau mit abgewalmten Dach mit dem Bahnhofsrestaurant angefügt. Nach Westen folgte einem dreiachsigen Zwischenbau ein weiterer Baukörper, der einstöckig war und ebenfalls ein abgewalmtes Dach besaß. Hier fanden sich Funktionsräume der Bahn, wie Gepäck- und Güterabfertigung. Dieser Gebäudeteil wurde offenbar nachträglich angefügt (wohl in den 1890er Jahren).

Auf der Gleisseite bot sich ein anderes Bild. Der Mittelbau hatte hier nur drei Fensterachsen, der Ausgang lag in der mittleren Achse. Das Vordach war vermutlich eine spätere Zugabe. Vom Hausbahnsteig konnte man über die Gleise auch den zweiten Bahnsteig erreichen.

Der nördliche Trakt mit der Restauration hatte einen verandaartigen Vorbau bekommen, mit enger Fenstergliederung. Vor der Gepäckausgabe befand sich ebenfalls ein Vordach, das wohl später hinzugefügt wurde.

Nach 1920 wurde der zentrale Teil des Empfangsgebäudes umgebaut. Dabei blieb das Erdgeschoss erhalten, das Obergeschoss und das Dach wurden abgetragen. Anschließend wurde das Obergeschoss in vereinfachten Formen, aber in denselben Dimensionen wieder aufgebaut.
