# Empfangsgebäude Bahnhof Horrem 1841 bis 2012

Gemeinde(n): Kerpen (Nordrhein-Westfalen)

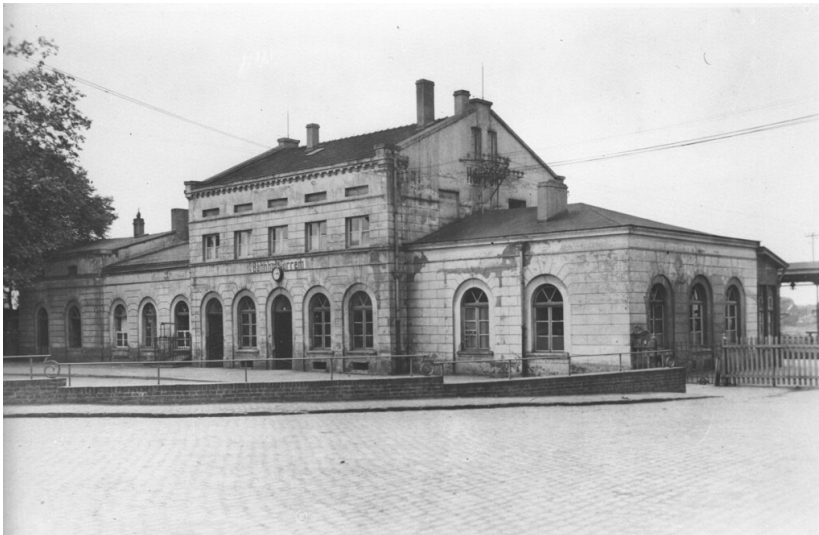
Bahnhof Horrem, Empfangsgebäude (um 1910).  
Fotograf/Urheber: Unbekannt

Das Gebäude in Horrem errichtete man in massiver Steinbauweise mit abgesetzten Gewänden für Fenster und Türen. Da es freistehend geplant und damit den Witterungsverhältnissen ausgesetzt war, kam ein Fachwerkbau nicht in Frage. Der mehrgliedrige Bau bestand aus einem zweistöckigen Mittelbau mit fünf Achsen auf der Straßenseite unter einem Giebeldach. Auf beiden Schmalseiten waren weitere einstöckige Funktionsbauten angeschlossen. Der Zugang von der Straße erfolgte durch eine hohe Tür in der Mittelachse, die ansonsten nicht weiter abgesetzt war. Im Erdgeschoss gab es hohe rundbogige Sprossenfenster, im Obergeschoss kleine rechteckige Sprossenfenster mit Oberlichtern. Im Mittelbau befanden sich die Warteräume, die Fahrkartenausgabe. Im Obergeschoss hatte man Beamtenwohnungen eingerichtet.

Die Fenstergliederung setzte sich in den Seitenbauten fort. Die Abstände waren der Aufteilung in den Räumen angepasst. Nach Osten war ein breiter zweiachsiger Bau mit abgewalmten Dach mit dem Bahnhofsrestaurant angefügt. Nach Westen folgte einem dreiachsigen Zwischenbau ein weiterer Baukörper, der einstöckig war und ebenfalls ein abgewalmtes Dach besaß. Hier fanden sich Funktionsräume der Bahn, wie Gepäck- und Güterabfertigung. Dieser Gebäudeteil wurde offenbar nachträglich angefügt (wohl in den 1890er Jahren).

Nach 1920 wurde der zentrale Teil des Empfangsgebäudes umgebaut. Dabei blieb das Erdgeschoss erhalten, das Obergeschoss und das Dach wurden abgetragen. Anschließend wurde das Obergeschoss in vereinfachten Formen, aber in denselben Dimensionen wieder aufgebaut.
