# Benediktinerpropstei Oberpleis

Das ehemalige Männerkloster in Oberpleis, das im 12. Jahrhundert gegründet wurde, ist ein wichtiges Zeugnis romanischer Architektur im Rheinland. Es steht unter dem Patrozinium Primus, Felicianus und Lupianus. Neben der Kirche ist vor allem der erhaltene Westflügel des Kreuzgangs wegen seiner Bauplastik sehenswert. Zu den mittelalterlichen Anlagen kommen barocke Erweiterungsbauten hinzu, welche die Entwicklung des Klosters in seinen unterschiedlichen Bauphasen anschaulich machen.

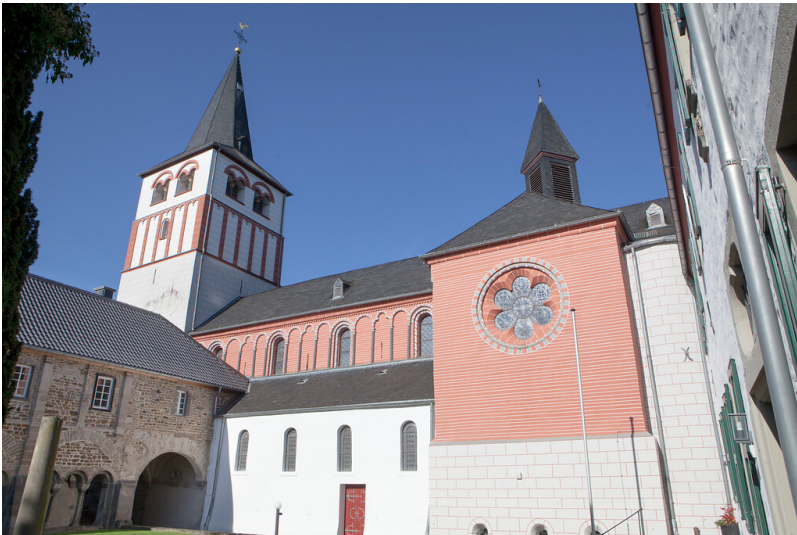
Kirche der Benediktinerpropstei Oberpleis (2015)  
Fotograf/Urheber: Sharon Nathan

Vom Kreuzgang ist allein der westliche Flügel erhalten geblieben. Der Kreuzgang öffnet sich mit Drillingsarkaden, die von einem Rundbogen überfangen werden, zum Kreuzhof. Die Blattwerkkapitelle der Arkadensäulchen erinnern an jene des nahen Bonner Münsterkreuzganges. Lisenen, denen später abgeböschte Streben vorgesetzt wurden, gliedern die Fassade des Obergeschosses, deren ursprüngliche Kleeblattfenster vermauert sind.

Das weiß verputzte Propsteigebäude umfasst zwei Geschosse mit Rechteckfenstern und trägt ein schieferes Walmdach. Im Erdgeschoss wurden Steine des Kreuzgangs als Spolien verwendet. Die Eisenanker auf der Hofseite bilden die Jahreszahl 1645, das Portal zeigt das Wappen des Propsts Bertram von Ans. Eine hölzerne Wendeltreppe mit spiralisch gedrehter Spindel erschließt im Inneren das Obergeschoss.
