Synagoge Oberdollendorf

Schlagwörter: [Synagoge](#), [Bethaus](#), [Gedenktafel](#), [Judentum](#)

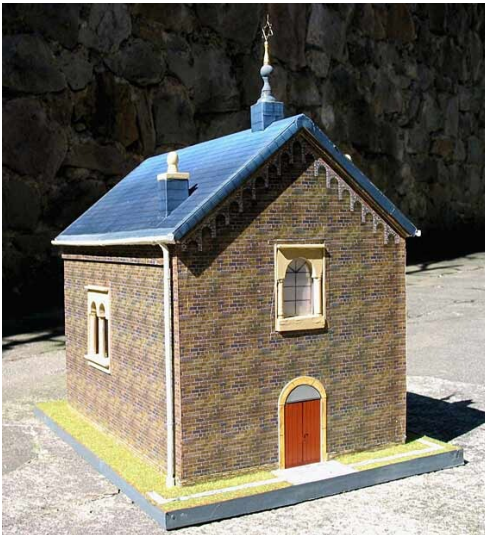
Modell der ehemaligen Synagoge Oberdollendorf im Maßstab 1:30, erstellt von Karl und Olaf Schumacher für die Sonderausstellung "Jüdisches Leben in Königswinter" 2006/2007 im Brückenhofmuseum.
Fotograf/Urheber: Lothar Vreden

„Die Synagoge war ein freistehender Rechteckbau in Backsteinausführung. Die der Heisterbacher Straße zugewandte Giebelseite hatte eine Breite von 8,45 m, die Langseiten waren 11,70 m lang. In der vorderen Giebelfront, die ca. 5 m von der Straßengrenze zurückversetzt war, befand sich die rundbogige Eingangstür zum Vorraum. Eine Geschosshöhe über der Eingangstür war ein großes Rundbogenfenster, das nach der Beschreibung von Zeitzeugen den Fenstern an den Langseiten ähnlich war. Es diente der

Auf dem First des mit Blauschiefer gedeckten Daches stand ein verschiefertes Dachträger, auf dem der Davidstern angebracht war. Das Gebäudeinnere erhielt Tageslicht durch gekoppelte Rundbogenfenster an den Langseiten und zwei Rundfenster (Okuli) an der dem Eingang gegenüberliegenden südlichen Giebelseite.“

Für die Sonderausstellung „Jüdisches Leben in Königswinter“ 2006/2007 im Brückenhofmuseum Königswinter wurde von Karl Schumacher ein Modell der ehemaligen Synagoge Oberdollendorf im Maßstab 1:30 erstellt (vgl. ebd. und Abbildung). Das Modell steht heute im „Lehrraum jüdische Regionalgeschichte Brückenhofmuseum Königswinter“.
