Synagoge Oberdollendorf

Gemeinde(n): Königswinter

Straße / Hausnummer: Heisterbacher Straße

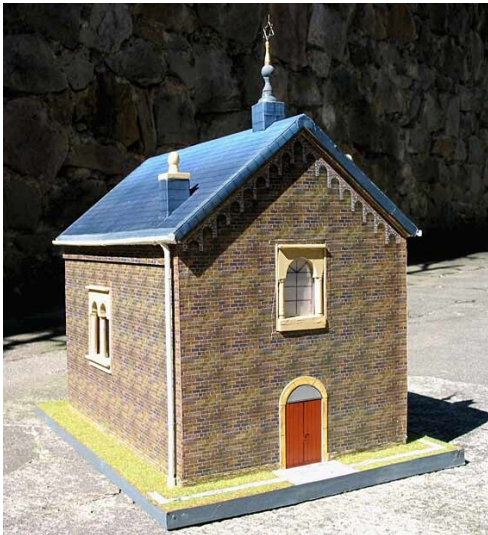
Modell der ehemaligen Synagoge Oberdollendorf im Maßstab 1:30, erstellt von Karl und Olaf Schumacher für die Sonderausstellung "Jüdisches Leben in Königswinter" 2006/2007 im Brückenhofmuseum.
Fotograf/Urheber: Lothar Vreden

„Die Synagoge war ein freistehender Rechteckbau in Backsteinausführung. Die der Heisterbacher Straße zugewandte Giebelseite hatte eine Breite von 8,45 m, die Langseiten waren 11,70 m lang. In der vorderen Giebelfront, die ca. 5 m von der Straßengrenze zurückversetzt war, befand sich die rundbogige Eingangstür zum Vorraum. Eine Geschosshöhe über der Eingangstür war ein großes Rundbogenfenster, das nach der Beschreibung von Zeitzeugen den Fenstern an den Langseiten ähnlich war. Es diente der

Auf dem First des mit Blauschiefer gedeckten Daches stand ein verschiefertes Dachträger, auf dem der Davidstern angebracht war. Das Gebäudeinnere erhielt Tageslicht durch gekoppelte Rundbogenfenster an den Langseiten und zwei Rundfenster (Okuli) an der dem Eingang gegenüberliegenden südlichen Giebelseite.“

Für die Sonderausstellung „Jüdisches Leben in Königswinter“ 2006/2007 im Brückenhofmuseum Königswinter wurde von Karl Schumacher ein Modell der ehemaligen Synagoge Oberdollendorf im Maßstab 1:30 erstellt (vgl. ebd. und Abbildung). Das Modell steht heute im „Lehrraum jüdische Regionalgeschichte Brückenhofmuseum Königswinter“.
