Synagoge Oberdollendorf

Baubeschreibung

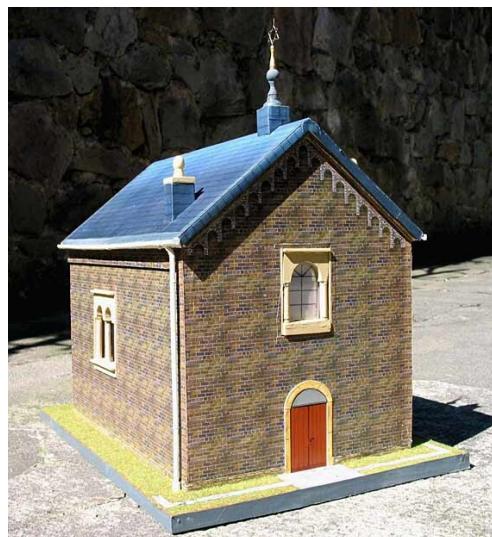
Modell der ehemaligen Synagoge Oberdollendorf im Maßstab 1:30, erstellt von Karl und Olaf Schumacher für die Sonderausstellung "Jüdisches Leben in Königswinter" 2006/2007 im Brückenhofmuseum.
Fotograf/Urheber: Lothar Vreden

„Die Synagoge war ein freistehender Rechteckbau in Backsteinausführung. Die der Heisterbacher Straße zugewandte Giebelseite hatte eine Breite von 8,45 m, die Langseiten waren 11,70 m lang. In der vorderen Giebelfront, die ca. 5 m von der Straßengrenze zurückversetzt war, befand sich die rundbogige Eingangstür zum Vorraum. Eine Geschoßhöhe über der Eingangstür war ein großes Rundbogenfenster, das nach der Beschreibung von Zeitzeugen den Fenstern an den Langseiten ähnlich war. Es diente der

Auf dem First des mit Blauschiefer gedeckten Daches stand ein verschieferter Dachträger, auf dem der Davidstern angebracht war. Das Gebäudeinnere erhielt Tageslicht durch gekoppelte Rundbogenfenster an den Langseiten und zwei Rundfenster (Okuli) an der dem Eingang gegenüberliegenden südlichen Giebelseite.“

Für die Sonderausstellung „Jüdisches Leben in Königswinter“ 2006/2007 im Brückenhofmuseum Königswinter wurde von Karl Schumacher ein Modell der ehemaligen Synagoge Oberdollendorf im Maßstab 1:30 erstellt (vgl. ebd. und Abbildung). Das Modell steht heute im „Lehrraum jüdische Regionalgeschichte Brückenhofmuseum Königswinter“.
