# Synagoge Oberdollendorf

Fachsicht(en): Kulturlandschaftspflege, Landeskunde

Gemeinde(n): Königswinter

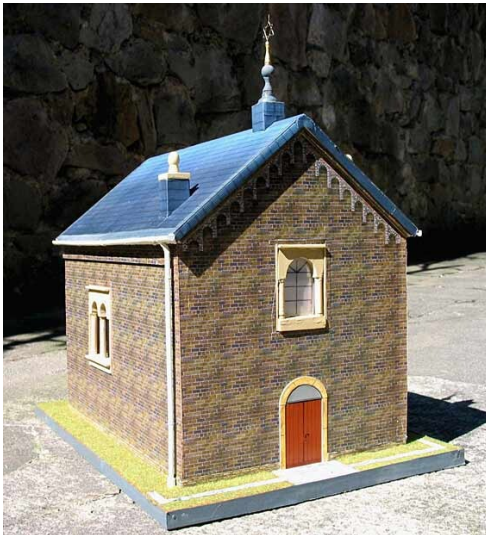
Modell der ehemaligen Synagoge Oberdollendorf im Maßstab 1:30, erstellt von Karl und Olaf Schumacher für die Sonderausstellung "Jüdisches Leben in Königswinter" 2006/2007 im Brückenhofmuseum.  
Fotograf/Urheber: Lothar Vreden

*„Die Synagoge war ein freistehender Rechteckbau in Backsteinausführung. Die der Heisterbacher Straße zugewandte Giebelseite hatte eine Breite von 8,45 m, die Langseiten waren 11,70 m lang. In der vorderen Giebelfront, die ca. 5 m von der Straßengrenze zurückversetzt war, befand sich die rundbogige Eingangstür zum Vorraum. Eine Geschosshöhe über der Eingangstür war ein großes Rundbogenfenster, das nach der Beschreibung von Zeitzeugen den Fenstern an den Langseiten ähnlich war. Es diente der*

*Auf dem First des mit Blauschiefer gedeckten Daches stand ein verschiefertes Dachträger, auf dem der Davidstern angebracht war. Das Gebäudeinnere erhielt Tageslicht durch gekoppelte Rundbogenfenster an den Langseiten und zwei Rundfenster (Okuli) an der dem Eingang gegenüberliegenden südlichen Giebelseite.“*

Für die Sonderausstellung „Jüdisches Leben in Königswinter“ 2006/2007 im Brückenhofmuseum Königswinter wurde von Karl Schumacher ein Modell der ehemaligen Synagoge Oberdollendorf im Maßstab 1:30 erstellt (vgl. ebd. und Abbildung). Das Modell steht heute im „Lehrraum jüdische Regionalgeschichte Brückenhofmuseum Königswinter“.
