# Synagoge Oberdollendorf

Gemeinde(n): Königswinter

**Straße / Hausnummer:** Heisterbacher Straße

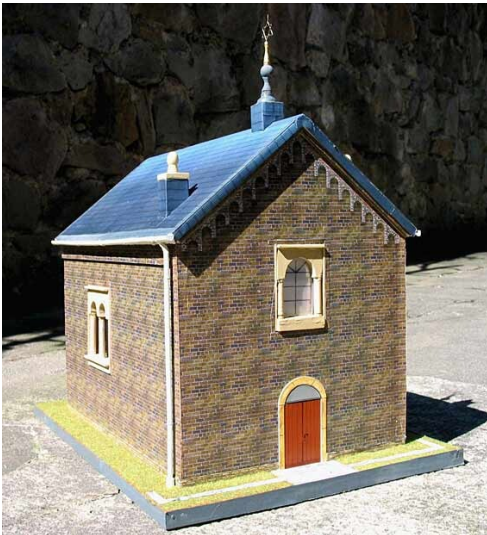
Modell der ehemaligen Synagoge Oberdollendorf im Maßstab 1:30, erstellt von Karl und Olaf Schumacher für die Sonderausstellung "Jüdisches Leben in Königswinter" 2006/2007 im Brückenhofmuseum.  
Fotograf/Urheber: Lothar Vreden

*„Die Synagoge war ein freistehender Rechteckbau in Backsteinausführung. Die der Heisterbacher Straße zugewandte Giebelseite hatte eine Breite von 8,45 m, die Langseiten waren 11,70 m lang. In der vorderen Giebelfront, die ca. 5 m von der Straßengrenze zurückversetzt war, befand sich die rundbogige Eingangstür zum Vorraum. Eine Geschosshöhe über der Eingangstür war ein großes Rundbogenfenster, das nach der Beschreibung von Zeitzeugen den Fenstern an den Langseiten ähnlich war. Es diente der*

*Auf dem First des mit Blauschiefer gedeckten Daches stand ein verschiefertes Dachträger, auf dem der Davidstern angebracht war. Das Gebäudeinnere erhielt Tageslicht durch gekoppelte Rundbogenfenster an den Langseiten und zwei Rundfenster (Okuli) an der dem Eingang gegenüberliegenden südlichen Giebelseite.“*

Für die Sonderausstellung „Jüdisches Leben in Königswinter“ 2006/2007 im Brückenhofmuseum Königswinter wurde von Karl Schumacher ein Modell der ehemaligen Synagoge Oberdollendorf im Maßstab 1:30 erstellt (vgl. ebd. und Abbildung). Das Modell steht heute im „Lehrraum jüdische Regionalgeschichte Brückenhofmuseum Königswinter“.
