Wohnhaus, Coburger Straße 1a

Kurzbeschreibung des LVR-Amtes für Denkmalpflege im Rheinland

Das Objekt „Wohnhaus, Coburger Straße 1a“ ist ein eingetragenes Baudenkmal (LVR-Amt für Denkmalpflege im Rheinland, Nr. 49541 / Denkmalliste der Stadt Bonn, laufende Nr. A 3691).

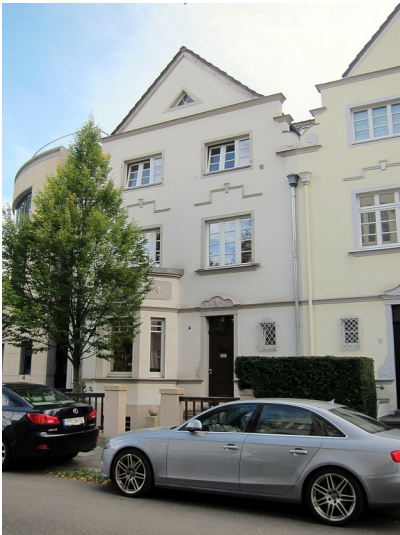
Frontansicht des Wohnhauses Coburger Straße 1a in Bonn (2014)
Fotograf/Urheber: Knieps, Elmar

Wohnhaus; linker Mittelteil des ehemals vermutlich vierteiligen Baublocks (heute 1a-1c erhalten) spiegelbildlich zu Haus Nr. 1b konzipiert; zweigeschossiger traufständiger Putzbau in zwei Achsen, Satteldach mit straßenseitigem Zwerchhausgiebel über der gesamten Hausbreite; eingeschossiger polygonaler Standerker in der linken Achse, aufsitzender Balkon, massive Brüstung mit schlichten Stuckfeldern aus aufgeputzten Spiegeln und geometrisch stilisierten Mittelblumen, zwei scharfkantige Gesimsbänder in Brüstungs- und Sturzhöhe des Erdgeschosses, breitrechteckige Fensterformate mit kleinteiliger breitliegender Scheibenteilung, aufgeputzte Rahmungen, im Obergeschoss gestufte Verdachungen mit angedeutetem Schlussstein; Eingang in der rechten Achse über einer vierstufigen Treppe mit massiver Brüstung, originales Türblatt mit Oberlichtlaterne, aufgeputzte Rahmung, rundbogig geschweifte Verdachung, stilisiert-florale Motive, seitlich kleines diagonal vergittertes Fenster; Giebelbereich durch ein Gesimsband in eine untere Hälfte mit zwei breit rechteckigen Fenstern und in einen oberen Dreiecksabschluss mit einer mittigen dreigeteilten Dreiecksöffnung geteilt, Giebel seitlich über zwei angedeuteten Putzvoluten getreppet; Rückseite Keller durch Niveaueversprung ebenerdig zugänglich, durchgehende Terrasse im Erdgeschoss mit gemauerter Balustrade, einläufige Treppe zum Garten; übereinander liegend zwei Loggien in der linken Achse; Dachgeschoss mit zwei Schleppgauben; Fenster erneuert, innere Struktur mit wesentlichen Ausstattungselementen erhalten; Vorgarten mit Holzstabgitterzaun.
