## Reste der Stadthalle am Heimkehrerweg Böschungsmauer der ehemaligen Terrasse

Heimkehrerweg, Reste der Stadthalle, Böschungsmauer der ehemaligen Terrasse der Stadthalle.

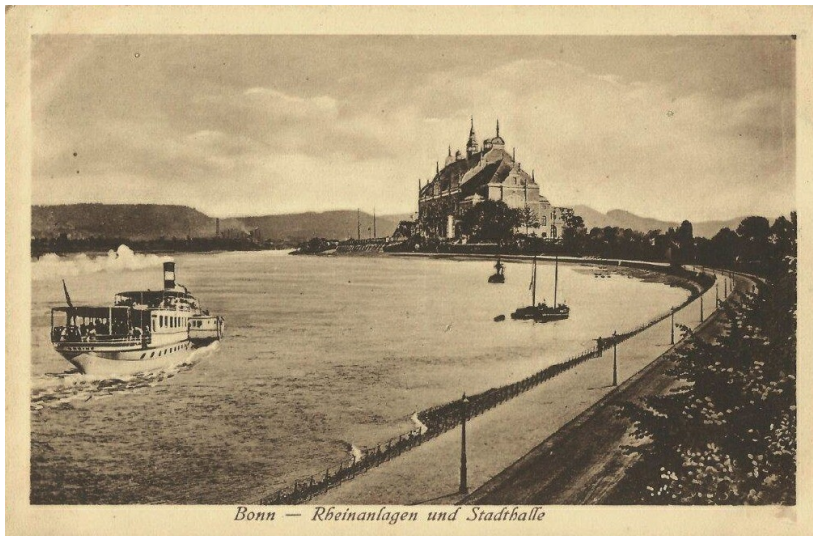
Auf das Jahr 1920 datierte Postkarte "Bonn - Rheinanlagen und Stadthalle". Vor der später im Zweiten Weltkrieg zerstörten Stadthalle schippert ein dampfbetriebenes Ausflugsschiff auf dem Rhein.  
Fotograf/Urheber: unbekannt (Sammlung Klaus Rick)

1898/1901 Errichtung der Stadthalle; im Zweiten Weltkrieg zerstört; zwischen 1952 und 1956 abgebrochen.

1898/1901 wurde am südlichen Stadtrand von Bonn unmittelbar am Rheinufer nördlich des Trajektbahnhofs die Stadthalle als Festhalle errichtet. Die Halle war erreichbar über das [Eisenbahntrajekt](#), zeitweilig auch durch eine Personenfähre und war gestalterisch in eine sich beidseitig des Trajekts erstreckende Parkanlage einbezogen, die südlich den [Bismarckturm](#) einband. In den 1930er Jahren wurde südwestlich der Halle der Sportplatz in der Gronau angelegt. Die Stadthalle war somit Mittelpunkt eines städtischen Freizeit und Erholungsgeländes am Rhein, das im Rheinauenpark eine Fortsetzung fand.
