# Wohnhaus Kennedyallee 11

zeitweise Bürogebäude des Bundes deutscher Baumeister und Architekten (BdB)

## Kurzbeschreibung des LVR-Amtes für Denkmalpflege im Rheinland

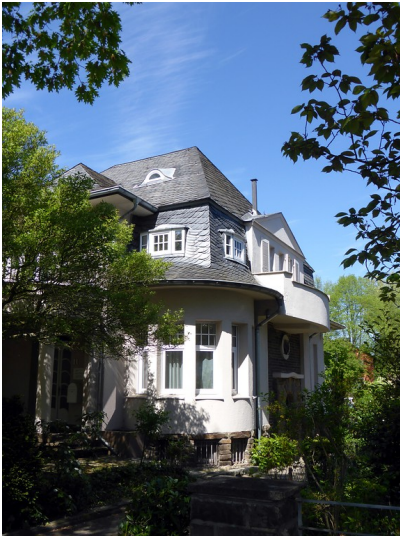
Wohnhaus Kennedyallee 11 in Bonn (2016)  
Fotograf/Urheber: Elmar Knieps

Am nördlichen Rand von Godesberg und am nordöstlichen Ortsrand von Plittersdorf, nicht weit von der Durchgangs-/Verbindungsstraße Bonn - Godesberg, 1930 auf freiem Feld errichtete freistehende Villa mit gestalteter Gartenanlage, rückwärtiger Garage und Laube; eingeschossiger kubischer Baukörper, Putzbau mit mächtigem schiefergedecktem Mansarddach; symmetrisch gestaltet mit repräsentativer dreiachsiger Schmuckfassade zur Straße, vor dem mittigem Eingang Halbkreisportikus mit vier Säulen über zwei Halbkreisstufen, aufsitzender Balkon, im Dachbereich ein breites Zwerchhaus mit Walmdach; Runderker an den Ecken, originale Fenster und doppelflügelige Eingangstür mit geschwungener Scheibenteilung, Mansardfenster und straßenseitig die Halbrundgauben im Dachbereich erhalten; rückwärtige Gartenfront schlicht gestaltet, zwei Achsen, mittige Tür und vorspringende, von zwei Pfeilern markierte, leicht höher gelegene Terrasse, Betonung der Mittelachse durch Zwerchhaus im Dachbereich mit schmalen Balkon mit gemauerter und verputzter Brüstung; bauliche Veränderungen wohl mit den Umnutzungen vorgenommen, die Baustuktur im Inneren vermutlich erhalten.
