Raiffeisenhaus Bonn

Kurzbeschreibung des LVR-Amts für Denkmalpflege im Rheinland

1951/1952 (Verwaltungsgebäude), 1952/53 (Wohnhaus)

Architekt: F. Fracke/Hannover

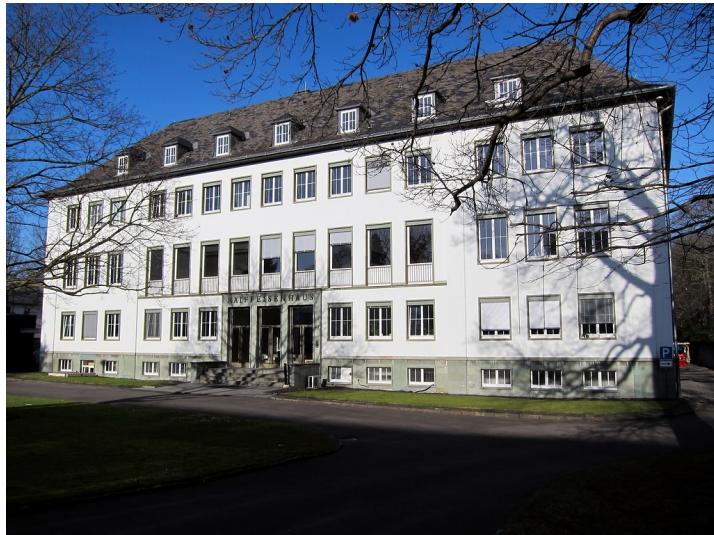
Raiffeisenhaus in der Adenauerallee in Bonn (2015)
Fotograf/Urheber: Knieps, Elmar

Die Anlage umfaßt das dreigeschossige Verwaltungsgebäude, das eingeschossige Wohnhaus sowie die gestalteten Grünanlagen. Langgestreckter dreigeschossiger Putzbau in 15 Achsen, durch Lisenen gegliedert, Sockel mit Natursteinplatten verblendet, verschiefertes Walmdach mit sieben übergiebelten Dachgauben. Rechteckfenster mit zierlicher Natursteinrahmung aus blaugrünem Anröchter Dolomit, der auch am Sockel und Türrahmung verwandt ist.

Der neunachsige Mittelteil betont durch erhöht liegenden dreiachsigen Eingang mit altem Schriftzug „Raiffeisenhaus“. Darüber, durch Gurtgesims und bis zum Boden heruntergezogene Fenster Sitzungssaal und Präsidentenzimmer hervorgehoben. Die Rückseite durch halbrund vorgezogenes Treppenhaus und Seitenrisalite aufgelockert; davor Parkplatz. Innenstruktur, Treppenhaus und Ausstattungsdetails weitgehend erhalten. Das Gebäude liegt von der Straße zurück, mit Vorplatz und Vorfahrt. Zur Straße Rasenfläche mit Buschwerk und niedriger Einfriedung mit gequaderten Pfeilern und Gitter.
