Thurner Hof in Dellbrück

Schlagwörter: **Gutshof, Fachwerkgebäude, Bauerngarten**

Fachsicht(en): Kulturlandschaftspflege, Denkmalpflege

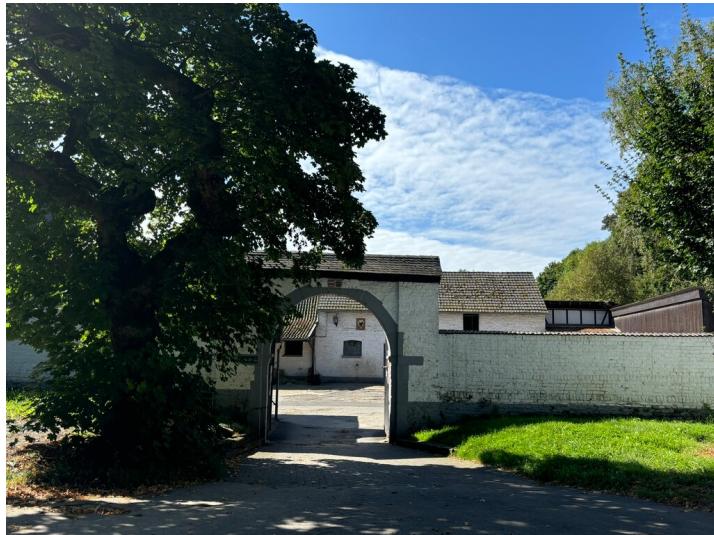
Hofeingang des Thurner Hofs in Dellbrück (2024)
Fotograf/Urheber: Carolin Ehret

Als nächster Besitzer belegt, allerdings erst 1423 erwähnt, ist eine Familie Hermann von Thurn (*vamme Thurme*). 1526 wird die Familie von Quadt zu Buschfeld zum ersten Mal erwähnt. 1560 besaß Adolf von Brambach (genannt wohl nach einem gleichnamigen Besitz im Gebiet von Overath) den Thurner Hof, der ihn seinem Schwager Hans von Hoven, genannt Pampus, verkaufte. 1590 kaufte dann Hans Ludwig von Hatzfeld den Hof. Adolf von Quadt zu Buschfeld kaufte 1612 für seine Familie den Hof wieder zurück. Er besaß auch das [Haus Iddelsfeld](#) in Holweide und war Bachgraf für den unteren Lauf der [Strunde](#). Er ließ 1627 das heute noch erhaltene Hoftor mit dem Allianzwappen Quadt-Pallant errichten.
