Schloss Merode

Fachsicht(en): Kulturlandschaftspflege

Gemeinde(n): Langerwehe

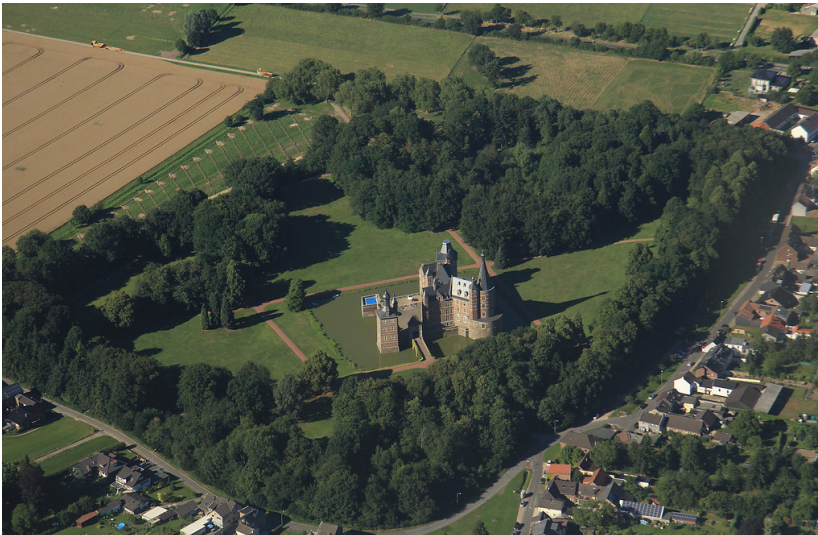
Schloss Merode (2013)
Fotograf/Urheber: Andreas Schmickler

Schloss Merode ist eine Dreiflügelanlage, die in Ziegelbauweise errichtet wurde und von einem Wassergraben umgeben ist. Die erste Erwähnung der Wasserburg fällt in das Jahr 1174. Bereits damals hatten die Herren von Merode, direkte Vorfahren der heutigen Eigentümer, die Burg als Reichslehen in ihrem Besitz. 1336 ging die Lehnshoheit an die Grafen und späteren Herzöge von Jülich über.

Der einheitlich wirkende Gesamteindruck der Schlossanlage täuscht darüber hinweg, dass das heutige Erscheinungsbild das Resultat einer verwickelten Baugeschichte mit Umbauten und Veränderungen, Zerstörungen und Wiederaufbaumaßnahmen ist. Die Substanz der im 15. Jahrhundert neuerrichteten Hauptburg bildete den baulichen Kern des Ost- und des Südflügels sowie der Ecktürme. Das heutige Erscheinungsbild wird indes bestimmt durch mehrere Veränderungen. Zunächst erfolgte in der ersten Hälfte des 17. Jahrhunderts der Umbau zu einem Renaissanceschloss, für das Vorbilder aus dem flandrischen Raum Pate gestanden haben. Um 1700 wurde der bisherige Nordflügel in weiten Teilen durch einen Barockbau ersetzt, der Matteo Alberti, dem Hofarchitekten des Kurfürsten Johann Wilhelm II., zugeschrieben wird und eine ähnlich unpräzise Fassadengliederung wie Albertis zur selben Zeit entstandener Schlossbau in Bensberg aufwies. In den Jahren 1901 bis 1903 wurde das Schloss auf ein einheitliches Erscheinungsbild zurückgeführt, wobei man sich an den Bauteilen des frühen 17. Jahrhunderts orientierte, deren Formensprache auf das gesamte Schloss übertragen wurde. Backsteinfassaden, die durch Bänder aus Haustein gegliedert werden, hausteingefasste Kreuzstockfenster in gleichmäßiger Reihung und geschweifte Hauben über den Ecktürmen prägen das Äußere.

Im Zweiten Weltkrieg, während der Kämpfe um den Hürtgenwald, die von Oktober 1944 bis Februar 1945 andauerten, wurde das im Kampfgebiet liegende Schloss zu einem Großteil zerstört. Der Wiederaufbau erfolgte in Anlehnung an den Vorkriegszustand, wengleich in einer stark vereinfachten Form, indem von dem Nordflügel nur drei Achsen wiedererrichtet wurden, während man in den Dachbereichen auf die Giebelaufsätze und Zwerchhäuser verzichtete. Anstelle der Hausteinbänder wurden vielfach Betonstreifen verwendet. Segmentbogenfenster, die auf Umbaumaßnahmen des 18. Jahrhunderts zurückgingen, wurden

stellenweise durch einfache Rechteckfenster ersetzt. Hervorzuheben ist indes der Südwestturm, der noch die originale Gliederung des frühen 17. Jahrhunderts aufweist.

Im Jahre 2000 wurde die Schlossanlage durch einen Brand erheblich in Mitleidenschaft gezogen; bis zum Jahre 2004 konnten die Schäden behoben werden.
