Schloss Merode

Fachsicht(en): Kulturlandschaftspflege

Gemeinde(n): Langerwehe

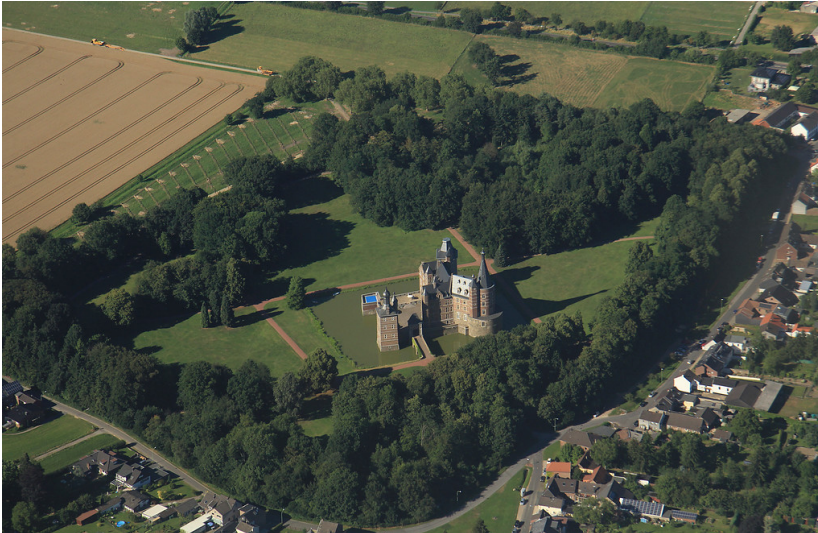
Schloss Merode (2013)
Fotograf/Urheber: Andreas Schmickler

Schloss Merode ist eine Dreiflügelanlage, die in Ziegelbauweise errichtet wurde und von einem Wassergraben umgeben ist. Die erste Erwähnung der Wasserburg fällt in das Jahr 1174. Bereits damals hatten die Herren von Merode, direkte Vorfahren der heutigen Eigentümer, die Burg als Reichslehen in ihrem Besitz. 1336 ging die Lehnshoheit an die Grafen und späteren Herzöge von Jülich über.

Der einheitlich wirkende Gesamteindruck der Schlossanlage täuscht darüber hinweg, dass das heutige Erscheinungsbild das Resultat einer verwickelten Baugeschichte mit Umbauten und Veränderungen, Zerstörungen und Wiederaufbaumaßnahmen ist. Die Substanz der im 15. Jahrhundert neuerrichteten Hauptburg bildete den baulichen Kern des Ost- und des Südflügels sowie der Ecktürme. Das heutige Erscheinungsbild wird indes bestimmt durch mehrere Veränderungen. Zunächst erfolgte in der ersten Hälfte des 17. Jahrhunderts der Umbau zu einem Renaissanceschloss, für das Vorbilder aus dem flandrischen Raum Pate gestanden haben. Um 1700 wurde der bisherige Nordflügel in weiten Teilen durch einen Barockbau ersetzt, der Matteo Alberti, dem Hofarchitekten des Kurfürsten Johann Wilhelm II., zugeschrieben wird und eine ähnlich unpräzise Fassadengliederung wie Albertis zur selben Zeit entstandener Schlossbau in Bensberg aufwies. In den Jahren 1901 bis 1903 wurde das Schloss auf ein einheitliches Erscheinungsbild zurückgeführt, wobei man sich an den Bauteilen des frühen 17. Jahrhunderts orientierte, deren Formensprache auf das gesamte Schloss übertragen wurde. Backsteinfassaden, die durch Bänder aus Hausteine gegliedert werden, hausteingefasste Kreuzstockfenster in gleichmäßiger Reihung und geschweifte Hauben über den Ecktürmen prägen das Äußere.
