# Katholische Pfarrkirche Herz-Jesu in Schildgen

Fachsicht(en): Kulturlandschaftspflege

Gemeinde(n): Bergisch Gladbach

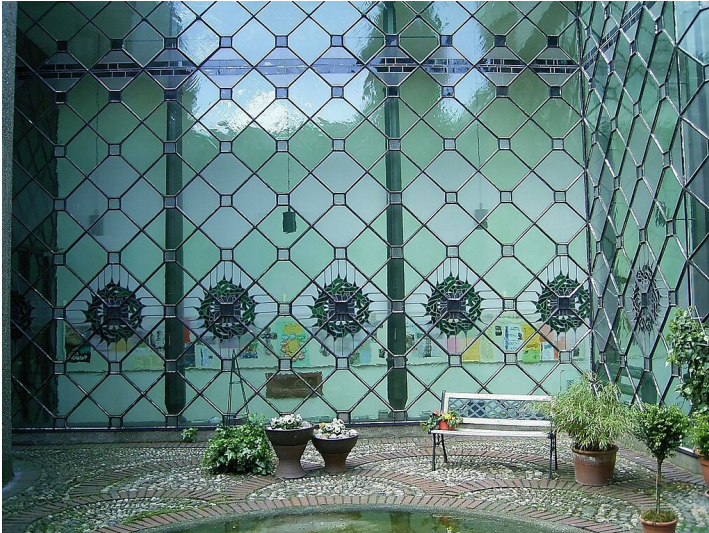
Kath. Pfarrkirche Herz Jesu in Schildgen  
Fotograf/Urheber: Vincentz, Frank

Auf die Lage reagierte der Architekt, indem er das Gemeindezentrum hinter einer lärmabweisenden Schildmauer verbarg. Die Abfolge der Atrien und Kirchenräume vermittelt denn auch eine ungewöhnliche Ruhe trotz der Nähe zu dem lauten Verkehrsraum der Altenberger Domstraße. Einerseits ließ sich Böhm bei der Planung von orientalischer Bauweise inspirieren, andererseits bestehen Gemeinsamkeiten mit dem zeitgleichen Kirchenbau in Kierspe, insbesondere sind die großen baldachinartigen Überbauten der Altarinseln in beiden Kirchen sehr ähnlich. Grobkörniger Sichtbeton und Glas sind die vorherrschenden Baumaterialien des Gemeindezentrums in Schildgen.

Ein zweites Prinzip Böhms ist die Kenntlichmachung wichtiger Funktionsbereiche der Kirche bereits am Außenbau durch die Markierung der entsprechenden Stellen mit runden Türmen, auf denen Kegelhauben sitzen. Es handelt sich, soweit es sich um den liturgischen Bereich des Gemeindekomplexes handelt, um die Orte der Sakramentspendung beziehungsweise der Sakramentenaufbewahrung. Ein hoher Kegelaufsatz erhebt sich über dem Altarbaldachin und zeigt das Zentrum der Eucharistiefeier an, drei weitere sind über die Sakramentskapelle mit dem Allerheiligen, über die Taufkapelle und über den Beichtstuhl gestellt. Aber auch der Gemeindetrakt ist mit einem hohen schlanken Kegelturm als Ort des Gemeindelebens akzentuiert. Ein kleiner Turm markiert den Eingang.

Ursprünglich traten die Kegelhelme der Türme wie ihre Unterbauten mit Sichtbeton in Erscheinung; der Bau sollte nach den Vorstellungen Böhms nach Außen ein einheitliches, nahezu monolithisch wirkendes Gesamtbild bieten. Bauliche Schäden, die in dem Beton der Turmhelme aufgetreten waren, führten jedoch in den Jahren 1984 bis 1989 zu aufwendigen Sanierungsarbeiten, in dessen Folge die Kegel nunmehr mit einer Bleiverkleidung versehen sind und sich nun deutlich von dem restlichen Bau absetzen.
