# Katholische Pfarrkirche Herz-Jesu in Schildgen

Gemeinde(n): Bergisch Gladbach

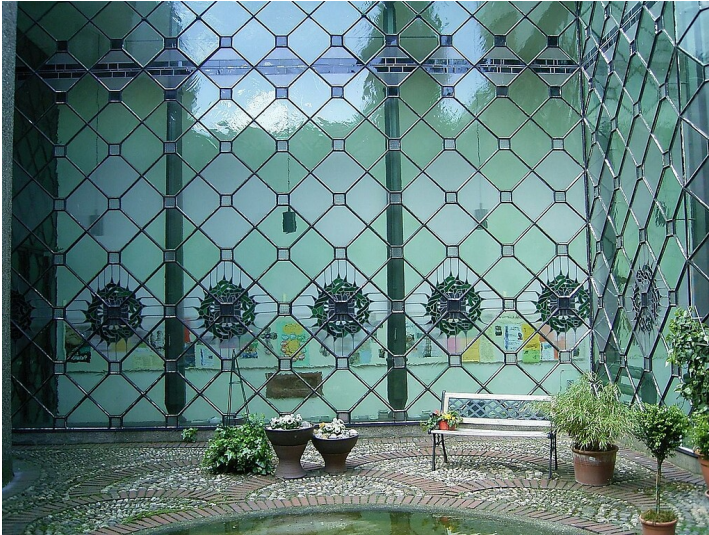
Kath. Pfarrkirche Herz Jesu in Schildgen  
Fotograf/Urheber: Vincentz, Frank

Auf die Lage reagierte der Architekt, indem er das Gemeindezentrum hinter einer lärmabweisenden Schildmauer verbarg. Die Abfolge der Atrien und Kirchenräume vermittelt denn auch eine ungewöhnliche Ruhe trotz der Nähe zu dem lauten Verkehrsraum der Altenberger Domstraße. Einerseits ließ sich Böhm bei der Planung von orientalischer Bauweise inspirieren, andererseits bestehen Gemeinsamkeiten mit dem zeitgleichen Kirchenbau in Kierspe, insbesondere sind die großen baldachinartigen Überbauten der Altarinseln in beiden Kirchen sehr ähnlich. Grobkörniger Sichtbeton und Glas sind die vorherrschenden Baumaterialien des Gemeindezentrums in Schildgen.

Ein zweites Prinzip Böhms ist die Kenntlichmachung wichtiger Funktionsbereiche der Kirche bereits am Außenbau durch die Markierung der entsprechenden Stellen mit runden Türmen, auf denen Kegelhauben sitzen. Es handelt sich, soweit es sich um den liturgischen Bereich des Gemeindekomplexes handelt, um die Orte der Sakramentspendung beziehungsweise der Sakramentenaufbewahrung. Ein hoher Kegelaufsatz erhebt sich über dem Altarbaldachin und zeigt das Zentrum der Eucharistiefeier an, drei weitere sind über die Sakramentskapelle mit dem Allerheiligen, über die Taufkapelle und über den Beichtstuhl gestellt. Aber auch der Gemeindetrakt ist mit einem hohen schlanken Kegelturm als Ort des Gemeindelebens akzentuiert. Ein kleiner Turm markiert den Eingang.

Ursprünglich traten die Kegelhelme der Türme wie ihre Unterbauten mit Sichtbeton in Erscheinung; der Bau sollte nach den Vorstellungen Böhms nach Außen ein einheitliches, nahezu monolithisch wirkendes Gesamtbild bieten. Bauliche Schäden, die in dem Beton der Turmhelme aufgetreten waren, führten jedoch in den Jahren 1984 bis 1989 zu aufwendigen Sanierungsarbeiten, in dessen Folge die Kegel nunmehr mit einer Bleiverkleidung versehen sind und sich nun deutlich von dem restlichen Bau absetzen.
