## Katholische Pfarrkirche Sankt Theodor in Vingst

Die Pfarrkirche Sankt Theodor ist in ihrer Architektur und Wirkung in der Burgstraße sehr markant. Am 16. März 2002 erfolgte die feierliche Weihe des von dem Architekten Paul Böhm entworfenen Kirchenbaus.

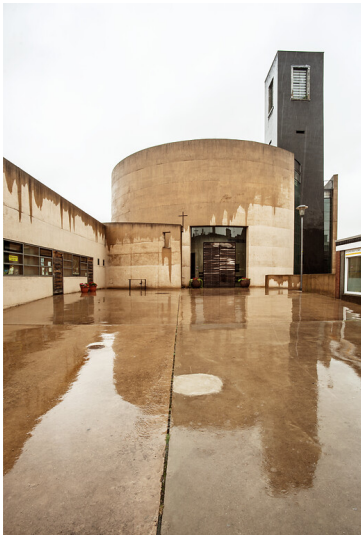
Katholische Pfarrkirche Sankt Theodor in Köln-Vingst (2014)  
Fotograf/Urheber: Jürgen Gregori

Sankt Theodor besteht aus massivem, unverputztem Beton, der außen ocker gefärbt und mit Sandstrahl bearbeitet eine

entsprechende Oberflächenstruktur und Wirkung aufweist. Die Form ist klar gestaltet mit einem Rundbau, der den dunkleren Glockenturm von 1955 umschließt. Neben dem Hauptportal führt ein breiter Ausgang mit Stufen und Podesten um die Kirche herum auf ein begehbare Dach. Rechts neben dem Portal greift eine niedrige Mauer diesen Rundbau auf und lenkt einen Weg zum Jugendheim und Pfarrsaal. Der Kirchvorplatz ist mit hellem Beton belegt und wird von einem Neubau und dem alten Pfarrhaus begrenzt.
