## Katholische Pfarrkirche Sankt Theodor in Vingst

Katholische Pfarrkirche Sankt Theodor in Köln-Vingst (2014)  
Fotograf/Urheber: Jürgen Gregori

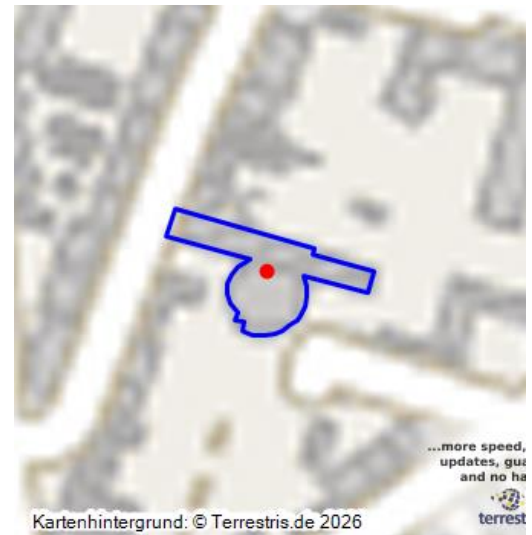
Sankt Theodor besteht aus massivem, unverputztem Beton, der außen ocker gefärbt und mit Sandstrahl bearbeitet eine

entsprechende Oberflächenstruktur und Wirkung aufweist. Die Form ist klar gestaltet mit einem Rundbau, der den dunkleren Glockenturm von 1955 umschließt. Neben dem Hauptportal führt ein breiter Ausgang mit Stufen und Podesten um die Kirche herum auf ein begehbare Dach. Rechts neben dem Portal greift eine niedrige Mauer diesen Rundbau auf und lenkt einen Weg zum Jugendheim und Pfarrsaal. Der Kirchvorplatz ist mit hellem Beton belegt und wird von einem Neubau und dem alten Pfarrhaus begrenzt.
