Abschnittsbefestigung/Ringwall bei Stromberg

Schlagwörter: Ringwall, Abschnittswall, Bodendenkmal

Fachsicht(en): Archäologie

Gemeinde(n): Windeck

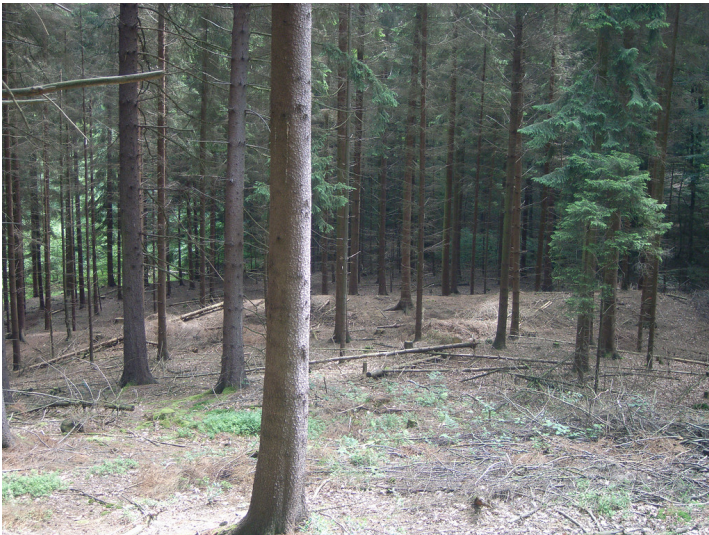
Zustand 2012
Fotograf/Urheber: Ullrich-Wick, Ursula

Die Wälle und Gräben sind gut erhalten, stellenweise jedoch gestört durch alte und neue Waldwege. Die 10,2 Hektar große Anlage ist heute mit Nadelbäumen bewachsen. Im Zuge der Neuanlage von Wanderrouten der Regionale 2010 wurde dieses
