Abschnittsbefestigung/Ringwall bei Stromberg

Schlagwörter: Ringwall, Abschnittswall, Bodendenkmal

Gemeinde(n): Windeck

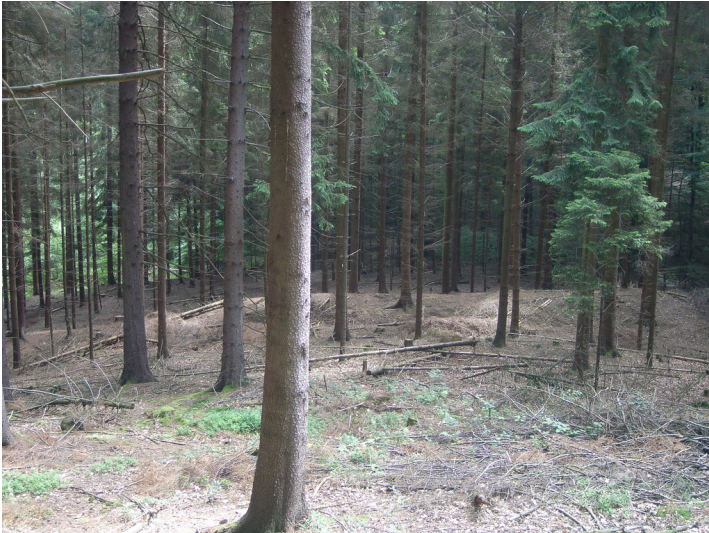
Zustand 2012
Fotograf/Urheber: Ullrich-Wick, Ursula

Die Wälle und Gräben sind gut erhalten, stellenweise jedoch gestört durch alte und neue Waldwege. Die 10,2 Hektar große Anlage ist heute mit Nadelbäumen bewachsen. Im Zuge der Neuanlage von Wanderrouten der Regionale 2010 wurde dieses
