Kurfürstliche Residenz (1777-1794)

Schlagwörter: [Residenz \(Bauwerk\)](#), [Schloss \(Bauwerk\)](#), [Residenzschloss](#)

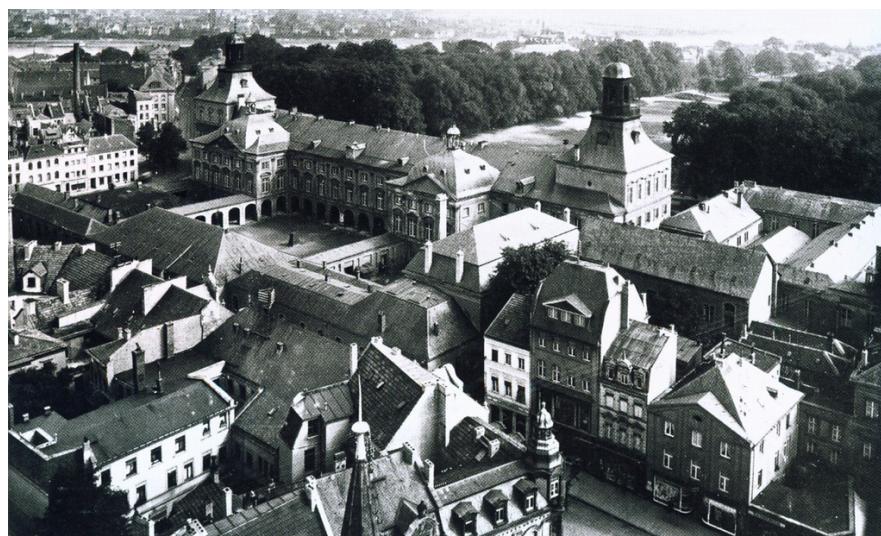
Blick vom Turm des Bonner Münsters auf das nach dem Brand von 1777 wiederaufgebaute kurfürstliche Schloss um 1890
Fotograf/Urhgeber: Unbekannt

Neben dem Erhalt der stadtseitigen Trakte sahen die Pläne vor, dass anstelle des Flügels zum Ehrenhof und des Schlosskirchenflügel zwei Eckpavillons entstanden, die an den Hofgartenflügel anschlossen, der im Wesentlichen unverändert blieb. Die verbliebenen zwei Türme des Schlosses erhielten anstelle der früheren Turmhelme Flachdächer.

Eine deutliche Veränderung der räumlichen Konzeption des Schlosses ergab sich durch die stärkere Öffnung der Residenz zur Stadt hin, wurde der innere Arkadenhof doch nun als weiterer Ehrenhof genutzt. So konnte dieser durch ein zusätzliches Portal im inzwischen nur noch eingeschossigen stadtseitigen Flügel betreten werden.
