Landwehr Lindscheid

Schlagwörter: [Landwehr \(Bauwerk\)](#), Bodendenkmal

Gemeinde(n): Eitorf

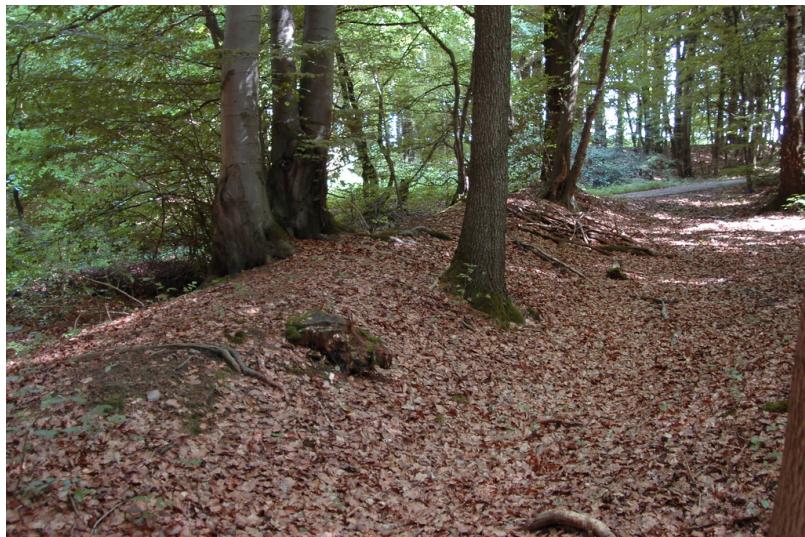
Westlicher Teilabschnitt der Landwehr Lindscheid in Eitorf (2013)
Fotograf/Urheber: Ursula Ullrich-Wick

Westlich der Kalkstraße ist die Landwehr südlich des Heidehofs obertägig auf eine Länge von 130 Meter nicht mehr erhalten. Westlich daran anschließend unter Wald ist die Landwehr auf eine Länge von circa 150 Metern, nur gestört durch einen Waldweg, gut erhalten.

Der Verlauf des Walls mit südlich vorgelagertem Graben liegt in einem Laubwald und ist mit älteren Buchen bewachsen. Breite und Höhe der Landwehr entsprechen denen östlich der Kalkstraße. Die Landwehr läuft in Richtung des Bonnenbuschsiefens und verliert sich im heutigen Nadelbaumwald.
