Landwehr Lindscheid

Fachsicht(en): Archäologie

Gemeinde(n): Eitorf

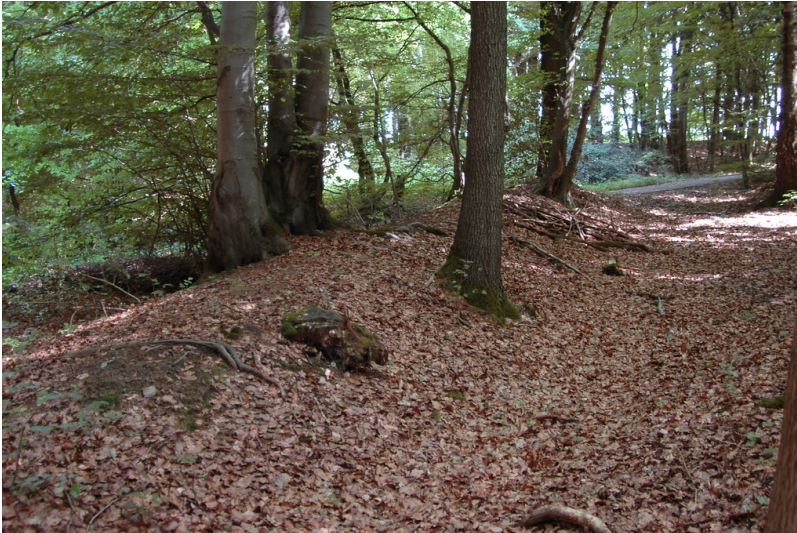
Westlicher Teilabschnitt der Landwehr Lindscheid in Eitorf (2013)
Fotograf/Urheber: Ursula Ullrich-Wick

Westlich daran anschließend unter Wald ist die Landwehr auf eine Länge von circa 150 Metern, nur gestört durch einen Waldweg, gut erhalten.

Der Verlauf des Walls mit südlich vorgelagertem Graben liegt in einem Laubwald und ist mit älteren Buchen bewachsen. Breite und Höhe der Landwehr entsprechen denen östlich der Kalkstraße. Die Landwehr läuft in Richtung des Bonnenbuschsiefens und verliert sich im heutigen Nadelbaumwald.
