# Landwehr Lindscheid

Gemeinde(n): Eitorf

Kreis(e): Rhein-Sieg-Kreis

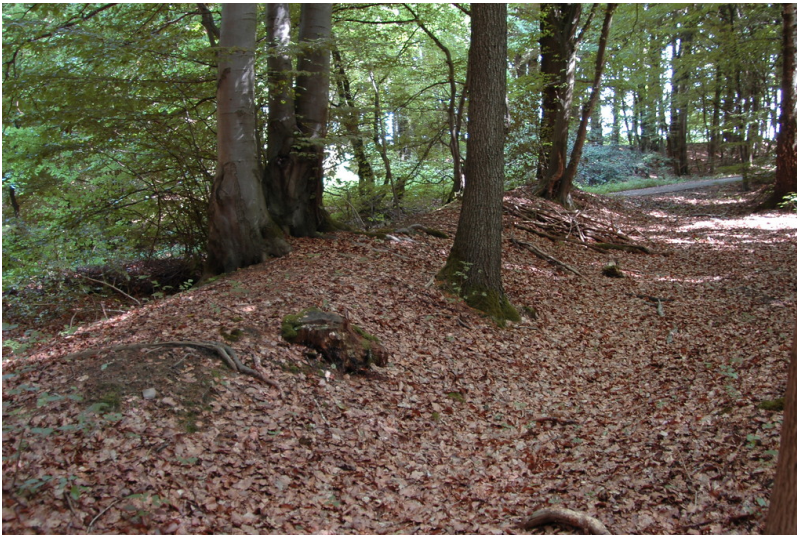
Westlicher Teilabschnitt der Landwehr Lindscheid in Eitorf (2013)  
Fotograf/Urheber: Ursula Ullrich-Wick

Westlich der Kalkstraße ist die Landwehr südlich des Heidehofs obertägig auf eine Länge von 130 Meter nicht mehr erhalten.

Westlich daran anschließend unter Wald ist die Landwehr auf eine Länge von circa 150 Metern, nur gestört durch einen Waldweg, gut erhalten.

Der Verlauf des Walls mit südlich vorgelagertem Graben liegt in einem Laubwald und ist mit älteren Buchen bewachsen. Breite und Höhe der Landwehr entsprechen denen östlich der Kalkstraße. Die Landwehr läuft in Richtung des Bonnenbuschsiefens und verliert sich im heutigen Nadelbaumwald.
