Kloster Heisterbach bei Königswinter (Archäologie)

Fachsicht(en): Archäologie

Gemeinde(n): Königswinter

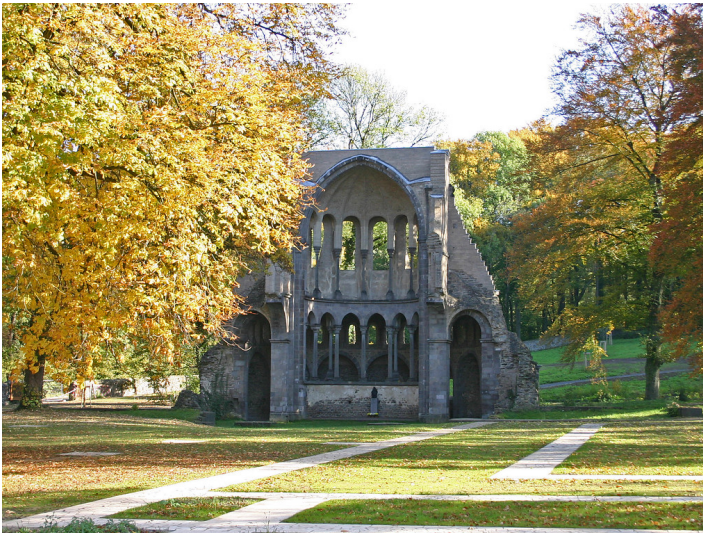
Chorrüine Heisterbach (Zustand 2011)
Fotograf/Urheber: Keller, Christoph

Die Chorruine ist aufgrund von Restaurierungsmaßnahmen in einem guten Erhaltungszustand. An der Rückseite der Apsis stehen zum Teil von Bäumen überwucherte Grabsteine des 17. und 18. Jahrhunderts. Westlich des Klosters liegt der Wirtschaftsteil. Erhalten geblieben sind das alte Brauhaus, errichtet 1771 und der sogenannte Kirchenhof, erbaut 1722/23. Am Nordrand des Klosterbezirks steht das barocke Torgebäude von 1750. In den Jahren 2009-2012 wurde das Gelände neugestaltet. Die Grundrisse des mehrphasigen Kirchenbaus sind mit unterschiedlichen Steinplatten nachgelegt worden. Steinelemente des Kirchenbaus können in einem Lapidarium im Innenhof des Klosters besichtigt werden.
