Kloster Heisterbach bei Königswinter (Archäologie)

Fachsicht(en): Archäologie

Gemeinde(n): Königswinter

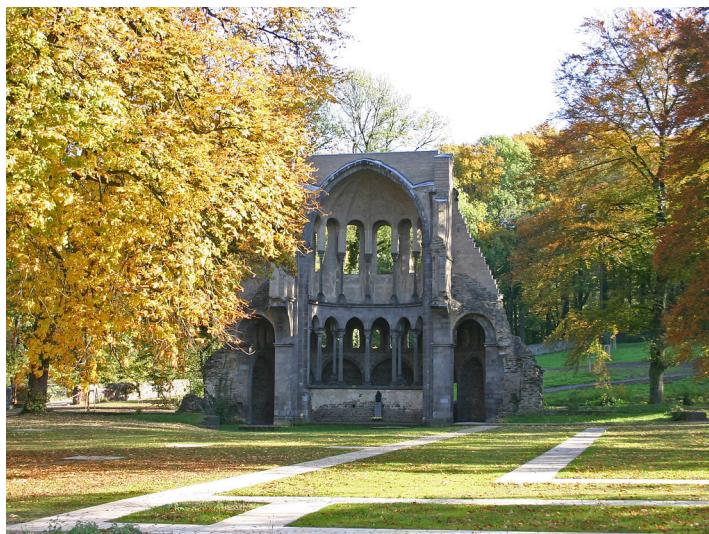
Chorruine Heisterbach (Zustand 2011)
Fotograf/Urheber: Keller, Christoph

Die Chorruine ist aufgrund von Restaurierungsmaßnahmen in einem guten Erhaltungszustand. An der Rückseite der Apsis stehen zum Teil von Bäumen überwucherte Grabsteine des 17. und 18. Jahrhunderts. Westlich des Klosters liegt der Wirtschaftsteil. Erhalten geblieben sind das alte Brauhaus, errichtet 1771 und der sogenannte Kirchenhof, erbaut 1722/23. Am Nordrand des Klosterbezirks steht das barocke Torgebäude von 1750. In den Jahren 2009-2012 wurde das Gelände neugestaltet. Die Grundrisse des mehrphasigen Kirchenbaus sind mit unterschiedlichen Steinplatten nachgelegt worden. Steinelemente des Kirchenbaus können in einem Lapidarium im Innenhof des Klosters besichtigt werden.
