Burg Linn

Burg Linn ist eine auf das 12. Jahrhundert zurückgehende Wasserburg, die im heutigen Krefelder Stadtteil Linn liegt.

Die Niederungsburg ist eine der wenigen rheinischen Burganlagen, die noch in großen Teilen Bausubstanz des hohen und späten Mittelalters aufweist.

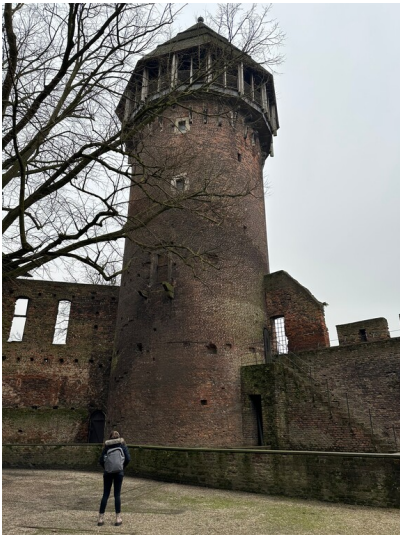
Ansicht des Bergfrieds der Burg Linn vom Innenhof aus (2025). Die Burg ist heute Teil des Museums Burg Linn, das die Geschichte des Ortes und der Umgebung von der Antike bis in die Neuzeit beleuchtet.
Fotograf/Urheber: Antonia Frinken

Erhalten sind in der Hochburg vom mittelalterlichen Bestand die vollständige Ringmauer, größtenteils mit Zinnen und fünf Flankentürmen, die Toranlage, der Palas und der Bergfried (bis zur Höhe der Kragsteine für die Wehrplattform). Im Bereich des der Vorburg zugewandten Palas zeigt sich der Wehrgang der Ringmauer um einen Meter höher als an den anderen Seiten. Auch werden die Zinnen noch nicht von Schießscharten durchbrochen. Offenbar wurden die Schießscharten in den übrigen Zinnen erst nach dem 13. Jahrhundert eingebaut. Von den ursprünglich sechs Flankentürmen wurde einer für die Errichtung des Bergfriedes abgebrochen. Der zuletzt errichtete Flankenturm (Butterturm an der Nordseite des Palas) ist nicht mehr wie seine Vorgänger als Schalenturm sondern als größerer Vollturm ausgeführt. Seine Wehrplattform ist über eine Mauertreppe vom Rittersaal (bzw. ursprünglich dem Wehrgang der Ringmauer) aus zugänglich. Später wurde eine zweite Mauertreppe von außen durch die Palasmauer gebrochen, um die Plattform wieder vom Wehrgang aus zugänglich zu machen. Ein Maueranschluss am Torturm zeigt, dass der Palas ursprünglich ebenfalls einen mit Zinnen ausgestatteten rundumlaufenden Wehrgang besessen hat. Für diesen Wehrgang musste der Torturm erhöht werden, woraus deutlich wird, dass der Turmturm im unteren Bereich älter ist als der Palas.
