Burg Linn

Burg Linn ist eine auf das 12. Jahrhundert zurückgehende Wasserburg, die im heutigen Krefelder Stadtteil Linn liegt.

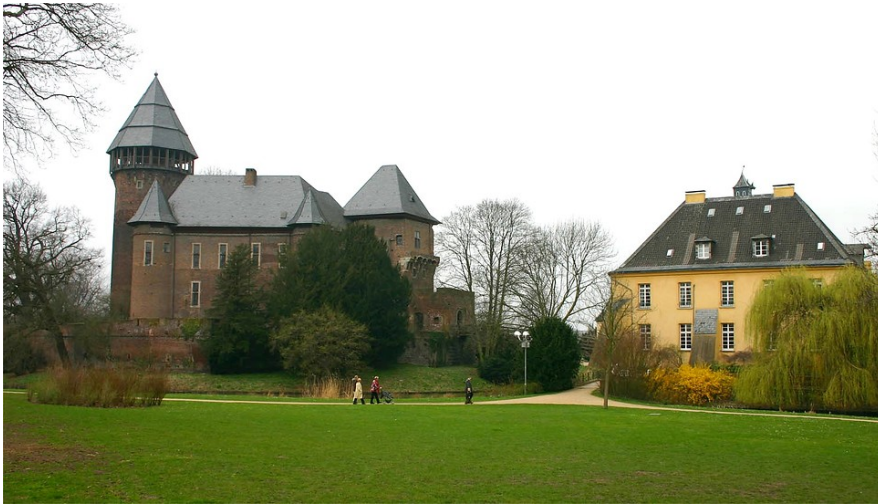
Burg Linn, eine auf das 12. Jahrhundert zurückgehende Wasserburg, mit dem benachbarten Jagdschlösschen (2005)
Fotograf/Urheber: Kai11 aus der deutschsprachigen Wikipedia
