Burg Linn

Burg Linn ist eine auf das 12. Jahrhundert zurückgehende Wasserburg, die im heutigen Krefelder Stadtteil Linn liegt. Die Niederungsburg ist eine der wenigen rheinischen Burgenanlagen, die noch in großen Teilen Bausubstanz des hohen und späten Mittelalters aufweist.

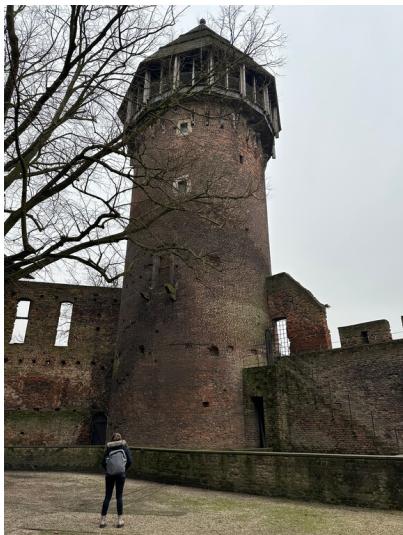
Ansicht des Bergfrieds der Burg Linn vom Innenhof aus (2025). Die Burg ist heute Teil des Museums Burg Linn, das die Geschichte des Ortes und der Umgebung von der Antike bis in die Neuzeit beleuchtet.
Fotograf/Urheber: Antonia Frinken

Erhalten sind in der Hochburg vom mittelalterlichen Bestand die vollständige Ringmauer, größtenteils mit Zinnen und fünf Flankentürmen, die Toranlage, der Palas und der Bergfried (bis zur Höhe der Kragsteine für die Wehrplattform). Im Bereich des der Vorburg zugewandten Palas zeigt sich der Wehrgang der Ringmauer um einen Meter höher als an den anderen Seiten. Auch werden die Zinnen noch nicht von Schießscharten durchbrochen. Offenbar wurden die Schießscharten in den übrigen Zinnen erst nach dem 13. Jahrhundert eingebaut. Von den ursprünglich sechs Flankentürmen wurde einer für die Errichtung des Bergfriedes abgebrochen. Der zuletzt errichtete Flankenturm (Butterturm an der Nordseite des Palas) ist nicht mehr wie seine Vorgänger als Schalenturm sondern als größerer Vollturm ausgeführt. Seine Wehrplattform ist über eine Mauertreppe vom Rittersaal (bzw. ursprünglich dem Wehrgang der Ringmauer) aus zugänglich. Später wurde eine zweite Mauertreppe von außen durch die Palasmauer gebrochen, um die Plattform wieder vom Wehrgang aus zugänglich zu machen. Ein Maueranschluss am Torturm zeigt, dass der Palas ursprünglich ebenfalls einen mit Zinnen ausgestatteten rundumlaufenden Wehrgang besessen hat. Für diesen Wehrgang musste der Torturm erhöht werden, woraus deutlich wird, dass der Turmturm im unteren Bereich älter ist als der Palas.
