Katholische Kirche Sankt Johannes in Bislich

Fachsicht(en): Kulturlandschaftspflege

Gemeinde(n): Wesel

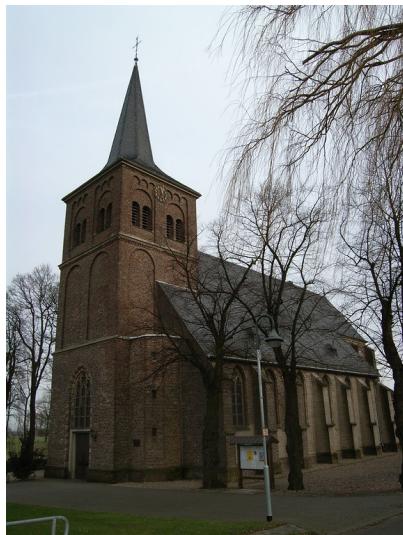
Katholische Kirche St. Johannes in Bislich (2008)
Fotograf/Urheber: Regina Müller

Die katholische Kirche St. Johannes in der Bislicher Dorfstraße ist eine dreischiffige romanische Pfeilerbasilika aus dem 12. Jahrhundert, die Ende des 14. Jahrhundert gotisiert wurde.

1183: Die frühesten nachweisbaren archäologischen Spuren einer Kirche am jetzigen Standort reichen bis ins 12. Jahrhundert zurück, die romanische Pfeilerbasilika war aus Tuffsteinen errichtet, schriftliche Quellen nennen 1183 einen Pfarrer „*Henricus decanus*“.

1688-1705: Zerstörung der Kirche 1688 durch Hochwasser und Eisgang. Der Wiederaufbau, bei dem aus Kostengründen große Teile der bisherigen Tuffsteine verkauft und durch Ziegelsteine ersetzt wurden, kann erst 1705 abgeschlossen werden. Gleichzeitig wird der Deich nun schützend vor die Kirche gelegt, die bis dahin im Deichvorland auf einer erhöhten Stelle stand.

1945: Im März wird die Kirche durch Beschuss der Alliierten schwer zerstört, nur Chor und linkes Seitenschiff bleiben weitgehend verschont. Erst Weihnachten 1948 kann in der Kirche wieder eine Messe gefeiert werden.
