Karlstor und Kutscherhaus in Aachen Lochnertor des ehemaligen Lochnerschen Palais

Karlstor und Kutscherhaus in Aachen

Straße / Hausnummer: Karlsgraben 55

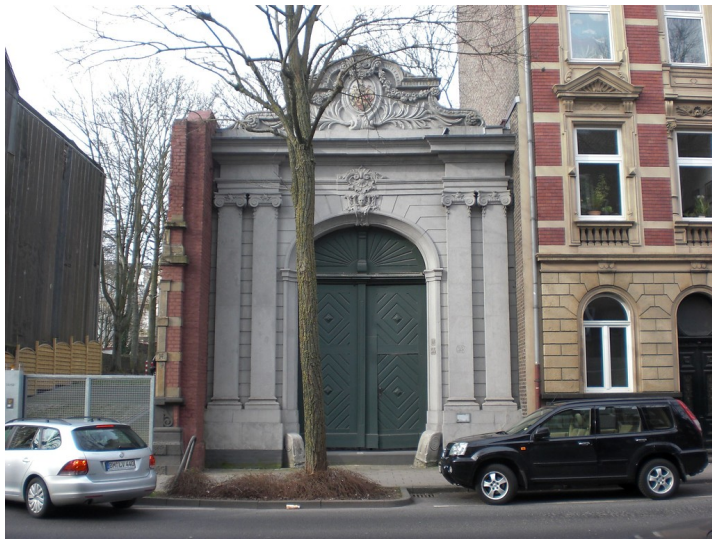
Karlstor und Kutscherhaus
Fotograf/Urheber: Wild, Moritz

Das Barocktor besteht aus einer Schaufassade aus Blaustein mit einem schmalen Hinterbau über und neben der Durchfahrt. Der gedrückte Torbogen ist beidseitig von je zwei Pilastern mit ionisierenden Kapitellen flankiert. Darüber befindet sich ein Gebälk mit starken Verkröpfungen. Der Scheitel des Torbogens ist schmuckvoll betont und über dem Gebälk erhebt sich ein ornamentierter Ziergiebel mit Wappenschild und Blumengirlanden. Dahinter sitzt ein Satteldach, das durch den Giebel straßenseitig versteckt wird.

Als die Familie Lochner ihre Villa noch um 1890 erweiterte, ließ sie auch ein Kutscherhaus an die Rückseite des barocken Torhauses anbauen. Tritt man durch das Tor, schließt das Kutscherhaus auf der linken Seite wie ein Seitenflügel an, der jedoch nicht bündig mit der Durchfahrt abschließt, sondern ein Stück in den Weg hinein ragt, wodurch er als nachträgliche Ergänzung sofort auffällt. Es handelt sich um ein zweigeschossiges Gebäude in drei Achsen mit Fenstergewänden in barockisierenden Formen. Die beiden Geschosse werden durch ein Gurtgesims und unterschiedliche Gestaltung der Putzfassaden voneinander

abgehoben: Bandrustika im Erdgeschoss, glatter Putz im Obergeschoss. Die Fenster beider Geschosse sind mit Segmentbogen und betonem Schlussstein ausgeführt. Das Kutscherhaus lehnt an eine südlich stehende Backsteinwand, an der außen auf dem verputzten Bereich ein vergangener Treppenverlauf nachgezeichnet ist.
