Historischer Brunnen auf dem Marktplatz, Ringenberg

Fachsicht(en): Kulturlandschaftspflege

Gemeinde(n): Hamminkeln

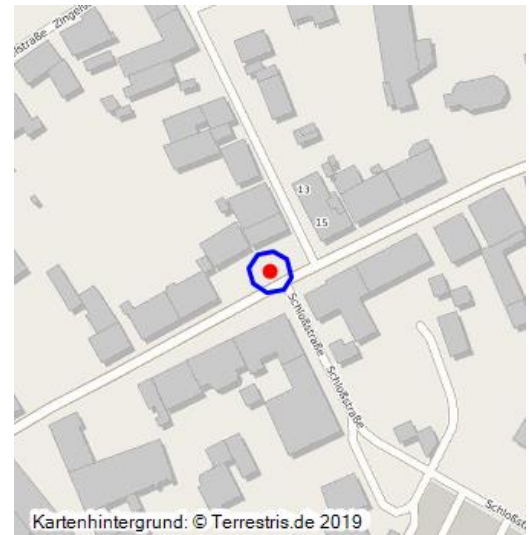
Der Brunnen wurde bei Straßenbauarbeiten gefunden. Eine genau Datierung des Brunnens ist nicht möglich, da keine Einzelfunde geborgen wurden. Es wurden allerdings Maschinenziegel gefunden, welche nur aus dem 20. Jahrhundert stammen können.

Der Brunnen hatte einen aus Ziegelsteinen gemauerten runden Schacht, der einen Durchmesser von 3 Metern hatte. Die Oberkante des Wasser befand sich etwa 1 Meter unter dem Straßenniveau und die Wassertiefe betrug 2 Meter. Obertägig ist der Brunnen heute aber nicht mehr sichtbar.
