## Evangelische Kirche in Pfaffendorf

Schlagwörter: **Kirchengebäude**

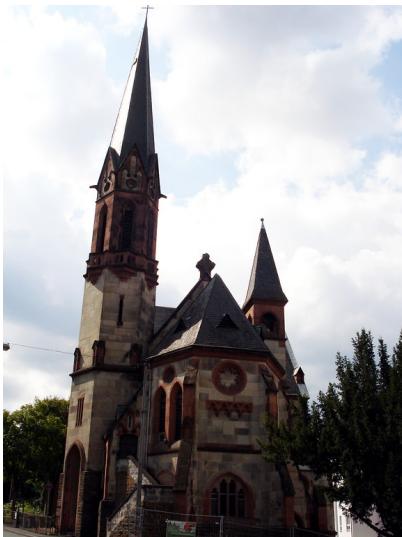
Evangelische Christuskirche in Pfaffendorf in Koblenz (2014)  
Fotograf/Urheber: Meiers, Friederike

Ein lateinisches Kreuz bildet den Grundriss der im neugotischen Stil erbauten Kirche. Der Haupteingang der Kirche, dem eine überwölbte Freitreppe vorgebaut ist, befindet sich im südwestlichen Kreuzwinkel.

Dass die Kirche auf einem nach Norden und Osten ansteigenden Gelände steht, wird mithilfe des aus Grauwacke bestehenden Sockels ausgeglichen. Die Wände bestehen aus heimischem beigefarbenen Tuff, wobei für die Architekturelemente roter Sandstein verwendet wurde.

In der vom Chorraum aus gesehen westlichen Ecke befindet sich ein kleiner quadratischer Turm. Im Osten des Chors steht der hohe sechseckige Hauptturm der Kirche, der einen Spitzhelm hat und der über ein Glockengeschoss verfügt, das von einer zwölfeckigen Balustrade umgeben ist. An der zur Rhein gewandten Seite sind zwei halbrunde Erker mit Kegeldächern angebaut.

Allgemein dominieren beim Außenbau der Kirche, der sich unter anderem durch Spitzbogenfenster, Portale und Blendgiebeln, einem Rosettenfenster und der Balustrade am Turm auszeichnet, gotische und spätgotische Elemente. Im Vergleich dazu zeichnet sich der hohe Innenraum mit einer rippgewölbten Decke aus. Über den Seitenarmen des Innenraums befinden sich Emporen mit Balustraden in Maßwerkform. Über den Seitenarmen befindet sich ein Kreuzgewölbe, das von Bündelpfeilern gestützt wird. Zwischen den Pfeilern befinden sich flache Arkaden.
