Evangelische Kirche in Pfaffendorf

Gemeinde(n): Koblenz

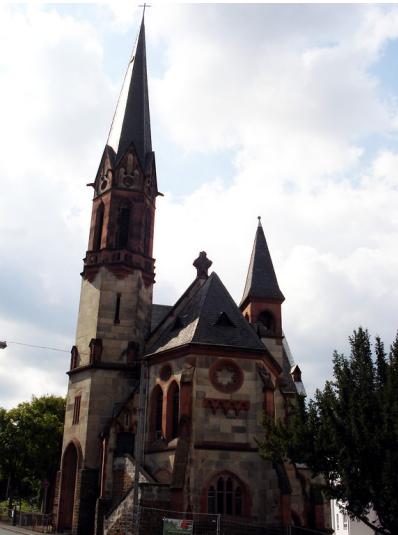
Evangelische Christuskirche in Pfaffendorf in Koblenz (2014)
Fotograf/Urheber: Meiers, Friederike

Ein lateinisches Kreuz bildet den Grundriss der im neugotischen Stil erbauten Kirche. Der Haupteingang der Kirche, dem eine überwölbte Freitreppe vorgebaut ist, befindet sich im südwestlichen Kreuzwinkel.

Dass die Kirche auf einem nach Norden und Osten ansteigenden Gelände steht, wird mithilfe des aus Grauwacke bestehenden Sockels ausgeglichen. Die Wände bestehen aus heimischem beigefarbenen Tuff, wobei für die Architekturteile roter Sandstein verwendet wurde.

In der vom Chorraum aus gesehen westlichen Ecke befindet sich ein kleiner quadratischer Turm. Im Osten des Chors steht der hohe sechseckige Hauptturm der Kirche, der einen Spitzhelm hat und der über ein Glockengeschoss verfügt, das von einer zwölfckigen Balustrade umgeben ist. An der zur Rhein gewandten Seite sind zwei halbrunde Erker mit Kegeldächern angebaut.

Allgemein dominieren beim Außenbau der Kirche, der sich unter anderem durch Spitzbogenfenster, Portale und Blendgiebeln, einem Rosettenfenster und der Balustrade am Turm auszeichnet, gotische und spätgotische Elemente. Im Vergleich dazu zeichnet sich der hohe Innenraum mit einer rippengewölbten Decke aus. Über den Seitenarmen des Innenraums befinden sich Emporen mit Balustraden in Maßwerkform. Über den Seitenarmen befindet sich ein Kreuzgewölbe, das von Bündelpfeilern gestützt wird. Zwischen den Pfeilern befinden sich flache Arkaden.
