# Evangelische Kirche in Pfaffendorf

Fachsicht(en): Kulturlandschaftspflege, Denkmalpflege

Gemeinde(n): Koblenz

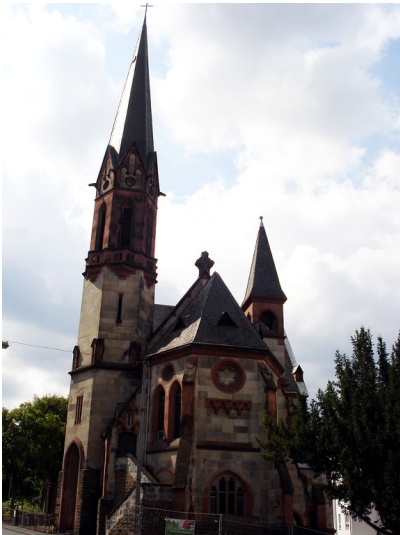
Evangelische Christuskirche in Pfaffendorf in Koblenz (2014)  
Fotograf/Urheber: Meiers, Friederike

Ein lateinisches Kreuz bildet den Grundriss der im neugotischen Stil erbauten Kirche. Der Haupteingang der Kirche, dem eine überwölbte Freitreppe vorgebaut ist, befindet sich im südwestlichen Kreuzwinkel.

Dass die Kirche auf einem nach Norden und Osten ansteigenden Gelände steht, wird mithilfe des aus Grauwacke bestehenden Sockels ausgeglichen. Die Wände bestehen aus heimischem beigefarbenen Tuff, wobei für die Architekturteile roter Sandstein verwendet wurde.

In der vom Chorraum aus gesehen westlichen Ecke befindet sich ein kleiner quadratischer Turm. Im Osten des Chors steht der hohe sechseckige Hauptturm der Kirche, der einen Spitzhelm hat und der über ein Glockengeschoss verfügt, das von einer zwölfeckigen Balustrade umgeben ist. An der zur Rhein gewandten Seite sind zwei halbrunde Erker mit Kegeldächern angebaut.

Allgemein dominieren beim Außenbau der Kirche, der sich unter anderem durch Spitzbogenfenster, Portale und Blendgiebeln, einem Rosettenfenster und der Balustrade am Turm auszeichnet, gotische und spätgotische Elemente. Im Vergleich dazu zeichnet sich der hohe Innenraum mit einer rippengewölbten Decke aus. Über den Seitenarmen des Innenraums befinden sich Emporen mit Balustraden in Maßwerkform. Über den Seitenarmen befindet sich ein Kreuzgewölbe, das von Bündelpfeilern gestützt wird. Zwischen den Pfeilern befinden sich flache Arkaden.
