Dümmlinghauser Mühle mit Stauteich am Hesselbach

Fachsicht(en): Kulturlandschaftspflege

Gemeinde(n): Gummersbach

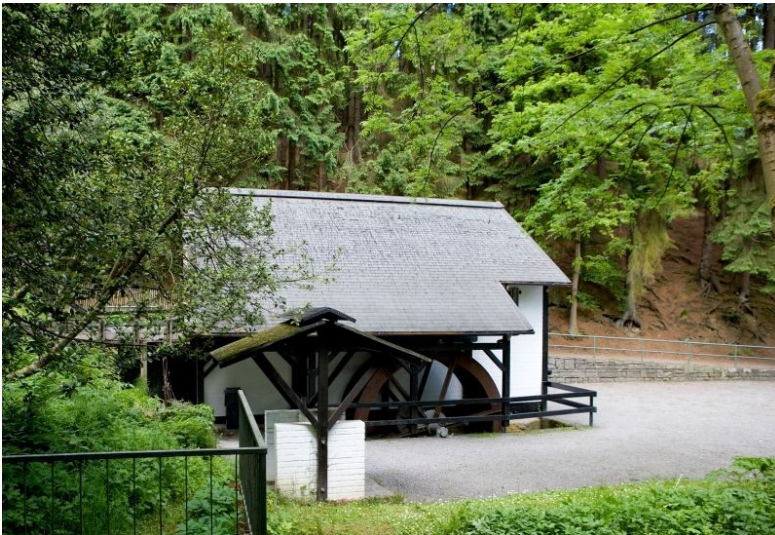
Dümmlinghauser Mühle
Fotograf/Urheber: Arendt, Stefan

Die Dümmlinghauser Mühle oder Nohlsmühle in Gummersbach-Hesselbach wurde im Jahr 1814 als Öl- und Lohmühle errichtet. 1878 erfolgte der Umbau zur Getreidemühle. Ursprünglich hatte die Dümmlinghauser Mühle ein hölzernes Wasserrad. Es wurde um die Jahrhundertwende durch ein Eisenrad ersetzt.

Der Hesselbach wird bei dieser Anlage direkt gestaut und das Wasser kann sowohl über das Wasserrad als auch direkt in den Hesselbach unterhalb der Mühle geleitet werden. Außer dem überschlächtigen Rad sind heute noch der Zulauf vom Mühlteich sowie das funktionsfähige Mahlwerk erhalten. Das Mühlengebäude in Fachwerkbauweise wurde 1975 neu errichtet.
