Burgruine Rosenau bei Heisterbacherrott

Anlage (Beschreibung, Datierung): Höhenburg Rosenau, hochmittelalterlich (historisch und archäologisch).

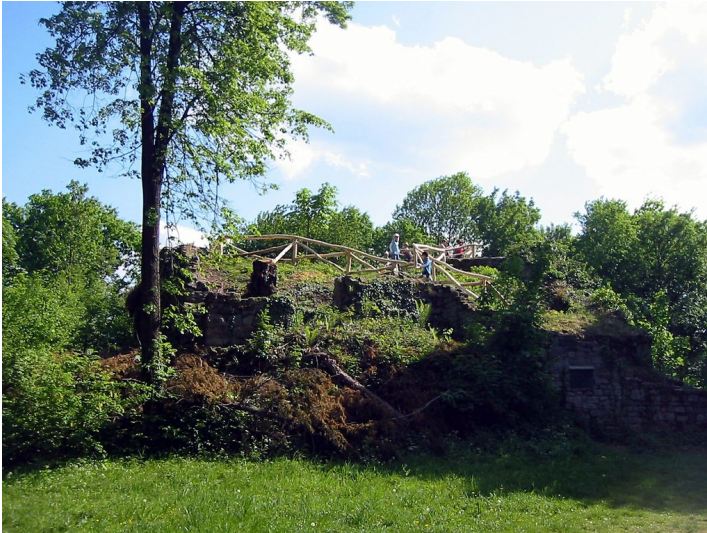
Burgruine Rosenau (2011)
Fotograf/Urheber: Knöchel, Franz-Josef

Die Burg Rosenau ist vermutlich vor 1200 im Rahmen der kölnischen Herrschaftssicherung entstanden. Die Burgherren von Rosenau (*Rosowe / Rosenouwe*, ehemals von Dorndorf) zählten zur Ministerialität der Erzbischöfe von Köln. Heute sind noch Reste der bis zu 6 Meter hoch aufragenden Ringmauer mit Trachytblöcken erhalten. 1990/91 fanden konservatorische Maßnahmen an der Nordmauer statt (Rekonstruktion der Eingangssituation) sowie archäologische Untersuchungen, die die Burg in das ausgehende 12. bis in die zweite Hälfte des 13. Jahrhunderts datieren lassen. Im November 1243 erfolgte mit dem Kauf der Burg Rosenau durch die [Zisterzienserabtei Heisterbach](#) eine der bedeutendsten Erwerbungen des Klosters im 13. Jahrhundert. Neben 48 Morgen Wald und Gütern am Burgberg und in Königswinter gehörten weitere Ländereien und Kulturland (Äcker und Weinbau) zum damit erworbenen Zuwachs des Klosters. Wie bereits im Kaufvertrag zugesichert, erfolgte um 1250 der Abbruch der Burg, die seitdem Ruine ist.
