# Burgruine Rosenau bei Heisterbacherrott

**Anlage (Beschreibung, Datierung):** Höhenburg Rosenau, hochmittelalterlich (historisch und archäologisch).

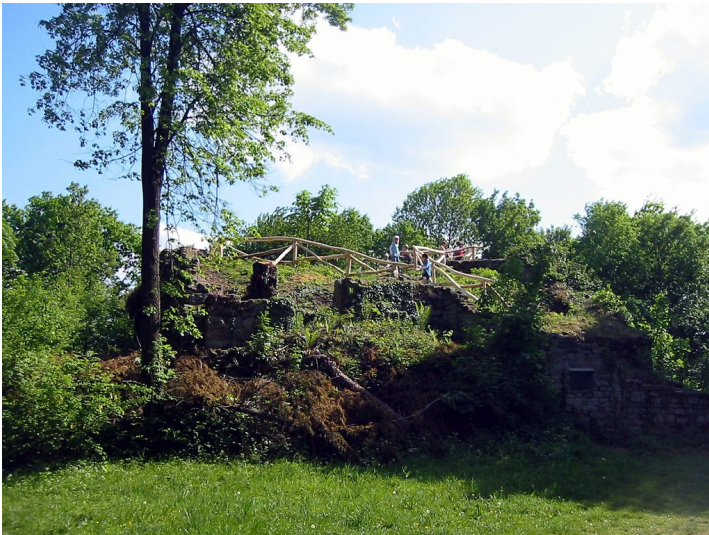
Burgruine Rosenau (2011)  
Fotograf/Urheber: Knöchel, Franz-Josef

Die Burg Rosenau ist vermutlich vor 1200 im Rahmen der kölnischen Herrschaftssicherung entstanden. Die Burgherren von Rosenau (*Rosowe / Rosenouwe*, ehemals von Dorndorf) zählten zur Ministerialität der Erzbischöfe von Köln. Heute sind noch Reste der bis zu 6 Meter hoch aufragenden Ringmauer mit Trachytblöcken erhalten. 1990/91 fanden konservatorische Maßnahmen an der Nordmauer statt (Rekonstruktion der Eingangssituation) sowie archäologische Untersuchungen, die die Burg in das ausgehende 12. bis in die zweite Hälfte des 13. Jahrhunderts datieren lassen. Im November 1243 erfolgte mit dem Kauf der Burg Rosenau durch die [Zisterzienserabtei Heisterbach](#) eine der bedeutendsten Erwerbungen des Klosters im 13. Jahrhundert. Neben 48 Morgen Wald und Gütern am Burgberg und in Königswinter gehörten weitere Ländereien und Kulturland (Äcker und Weinbau) zum damit erworbenen Zuwachs des Klosters. Wie bereits im Kaufvertrag zugesichert, erfolgte um 1250 der Abbruch der Burg, die seitdem Ruine ist.
