Burgruine Rosenau bei Heisterbacherrott

Anlage (Beschreibung, Datierung): Höhenburg Rosenau, hochmittelalterlich (historisch und archäologisch).

Die Burgruine Rosenau ist ein eingetragenes Bodendenkmal (LVR-ABR SU 060).

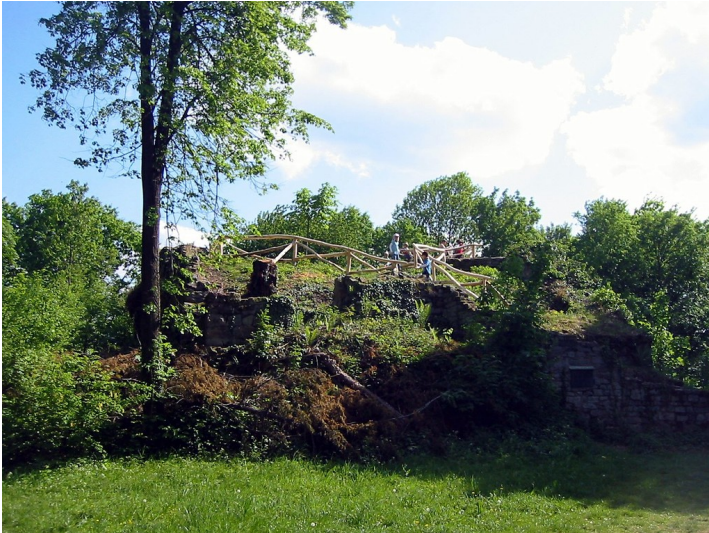
Burgruine Rosenau (2011)
Fotograf/Urheber: Knöchel, Franz-Josef

Die Burg Rosenau ist vermutlich vor 1200 im Rahmen der kölnischen Herrschaftssicherung entstanden. Die Burgherren von Rosenau (*Rosowe / Rosenouwe*, ehemals von Dorndorf) zählten zur Ministerialität der Erzbischöfe von Köln. Heute sind noch Reste der bis zu 6 Meter hoch aufragenden Ringmauer mit Trachytblöcken erhalten. 1990/91 fanden konservatorische Maßnahmen an der Nordmauer statt (Rekonstruktion der Eingangssituation) sowie archäologische Untersuchungen, die die Burg in das ausgehende 12. bis in die zweite Hälfte des 13. Jahrhunderts datieren lassen. Im November 1243 erfolgte mit dem Kauf der Burg Rosenau durch die [Zisterzienserabtei Heisterbach](#) eine der bedeutendsten Erwerbungen des Klosters im 13. Jahrhundert. Neben 48 Morgen Wald und Gütern am Burgberg und in Königswinter gehörten weitere Ländereien und Kulturland (Äcker und Weinbau) zum damit erworbenen Zuwachs des Klosters. Wie bereits im Kaufvertrag zugesichert, erfolgte um 1250 der Abbruch der Burg, die seitdem Ruine ist.
