Burgruine Rosenau bei Heisterbacherrott

Anlage (Beschreibung, Datierung): Höhenburg Rosenau, hochmittelalterlich (historisch und archäologisch).

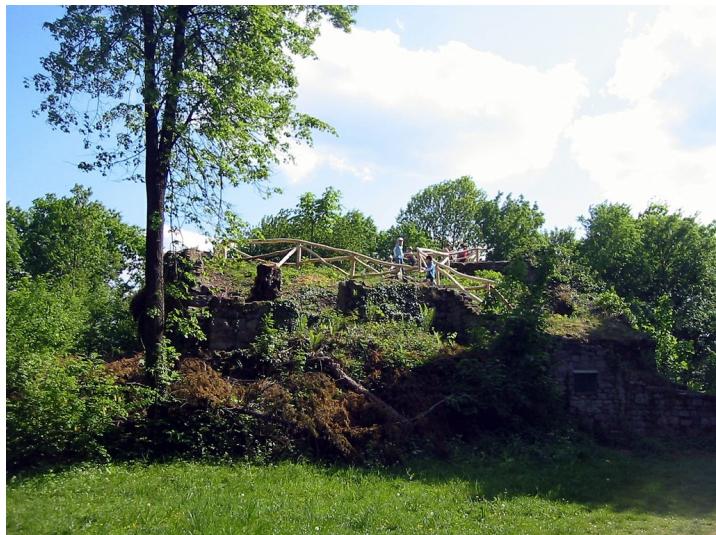
Burgruine Rosenau (2011)
Fotograf/Urheber: Knöchel, Franz-Josef

Heute sind noch Reste der bis zu 6 Meter hoch aufragenden Ringmauer mit Trachytblöcken erhalten. 1990/91 fanden konservatorische Maßnahmen an der Nordmauer statt (Rekonstruktion der Eingangssituation) sowie archäologische Untersuchungen, die die Burg in das ausgehende 12. bis in die zweite Hälfte des 13. Jahrhunderts datieren lassen.
