## Hofanlage Altenbruchshof in Kettwig

Das Objekt Hofanlage Altenbruchshof ist ein eingetragenes Baudenkmal (Denkmalliste Essen, laufende Nr. 253, Eintragungstext siehe PDF-Datei in der Mediengalerie).

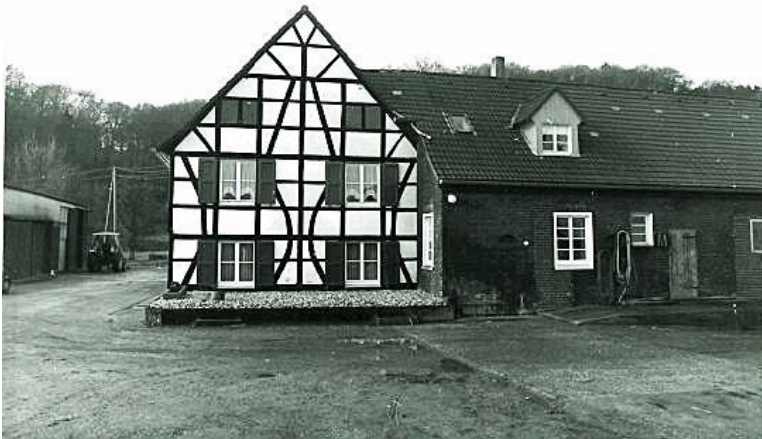
Historisches Foto des Altenbruchshof in Essen  
Fotograf/Urheber: unbekannt

Das zweigeschossige Haus mit massivem Sockel in Brüstungshöhe stammt aus der zweiten Hälfte des 18. Jahrhunderts, ist jedoch im Kern vermutlich älter. Eine Trauf- und eine Giebelseite sind in Fachwerk errichtet, mit profiliertem Kehlbalken an der Giebelseite und einem Dachbodenfenster im Giebeldreieck. An der Traufseite sind im Fachwerk zwei Bauphasen erkennbar: ein Teil mit profiliertem Rähm, zweite Hälfte 18. Jahrhunderts, der andere Teil ist vermutlich älter. Eine der Giebelseiten wurde in Backstein neu aufgemauert; die Fenster haben hier stichbogigen Sturz. An der rückwärtigen Traufseite ist das Erdgeschoss in Backstein neu aufgemauert, darüber Fachwerk; an dieser Seite ist ein lang gestrecktes Wirtschaftsgebäude in Backstein angebaut. Hier soll sich ehemals ein Gasthaus mit zugehöriger Kapelle und Hospital befunden haben.
